**GRUPPO DI LAVORO PER LA
SALVAGUARDIA, LA TUTELA E LA
CONSERVAZIONE DEL PATRIMONIO
STORICO MONUMENTALE.**

**- Relazione di fine lavori per la pulizia della
facciata della Chiesa di S. Maria Maddalena a
Chiari (BS)**

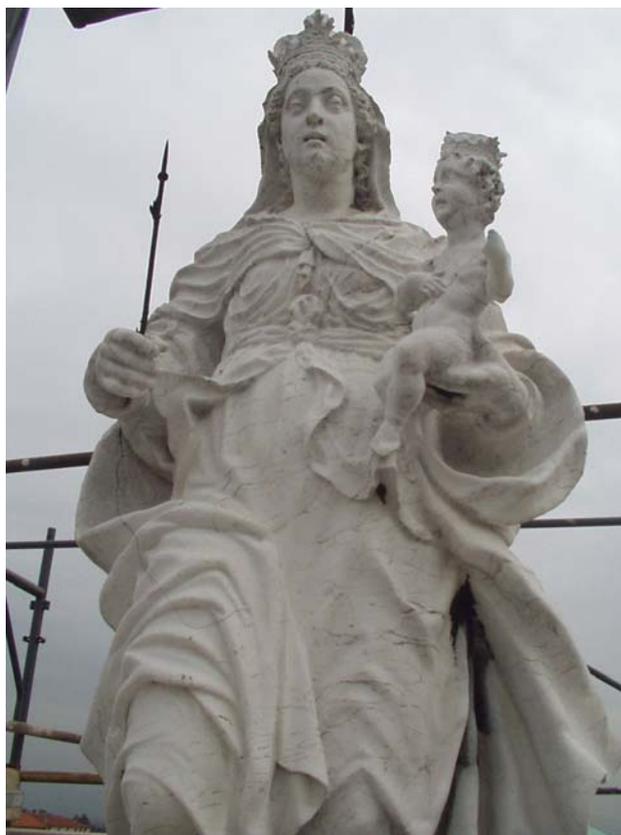
IMMAGINE N° 1: La statua della Madonna a coronamento della Chiesa prima della pulitura

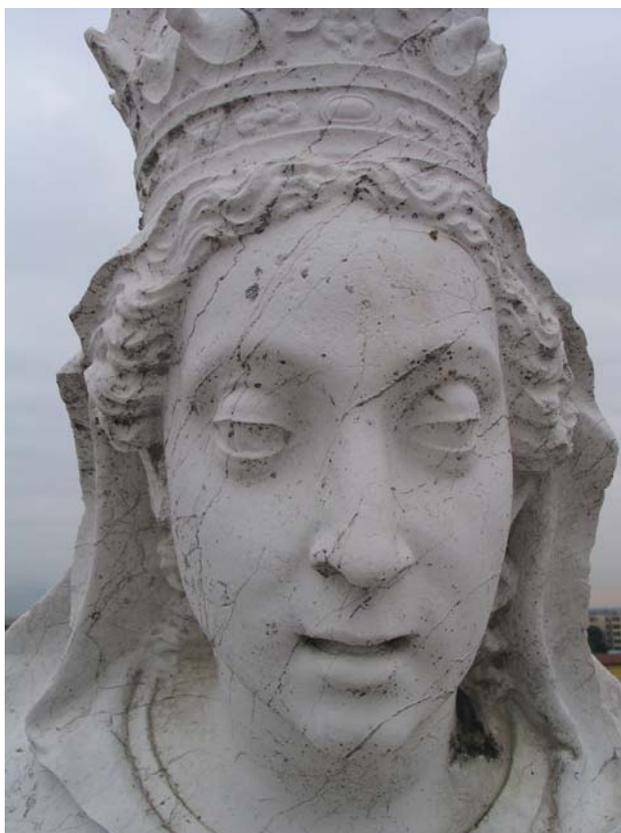
IMMAGINE N° 2: Il volto della Madonna prima della pulitura

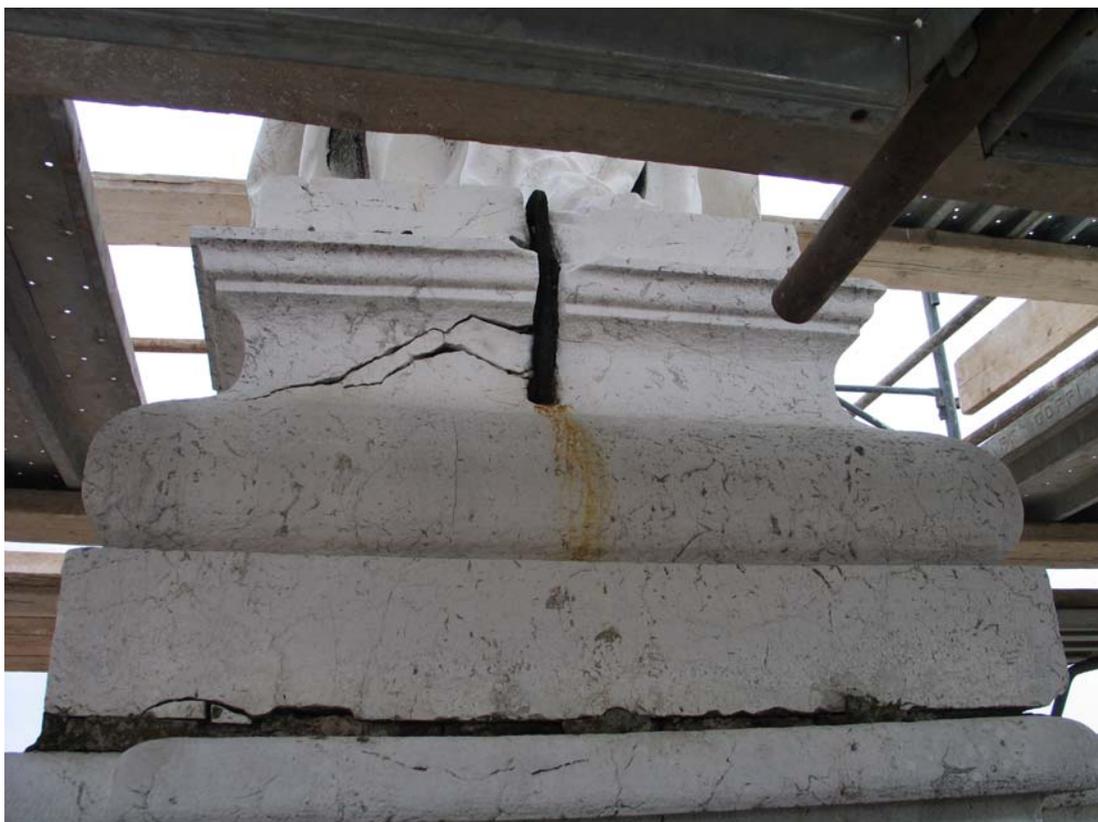
La Madonna invece era appoggiata su un piano di posa parzialmente fessurato e presentava un rischio crollo del bambino a causa della rottura della base di appoggio: fortunatamente la parte era tenuta in sede dal cavo del parafulmine che si era attorcigliato intorno al braccio del bambino.

IMMAGINE N° 3: Il basamento della statua della Madonna con la lesione strutturale

Il basamento della statua di coronamento, danneggiato in più punti, è stato reso più sicuro con la realizzazione di una cerchiatura parziale in acciaio inossidabile, imperniato con viti sempre in acciaio e resina bi-componente CTS addizionata con Carbonato di Calcio; le fessure del basamento e la cerchiatura sono state risarcite con malta di cui alla descrizione precedente.

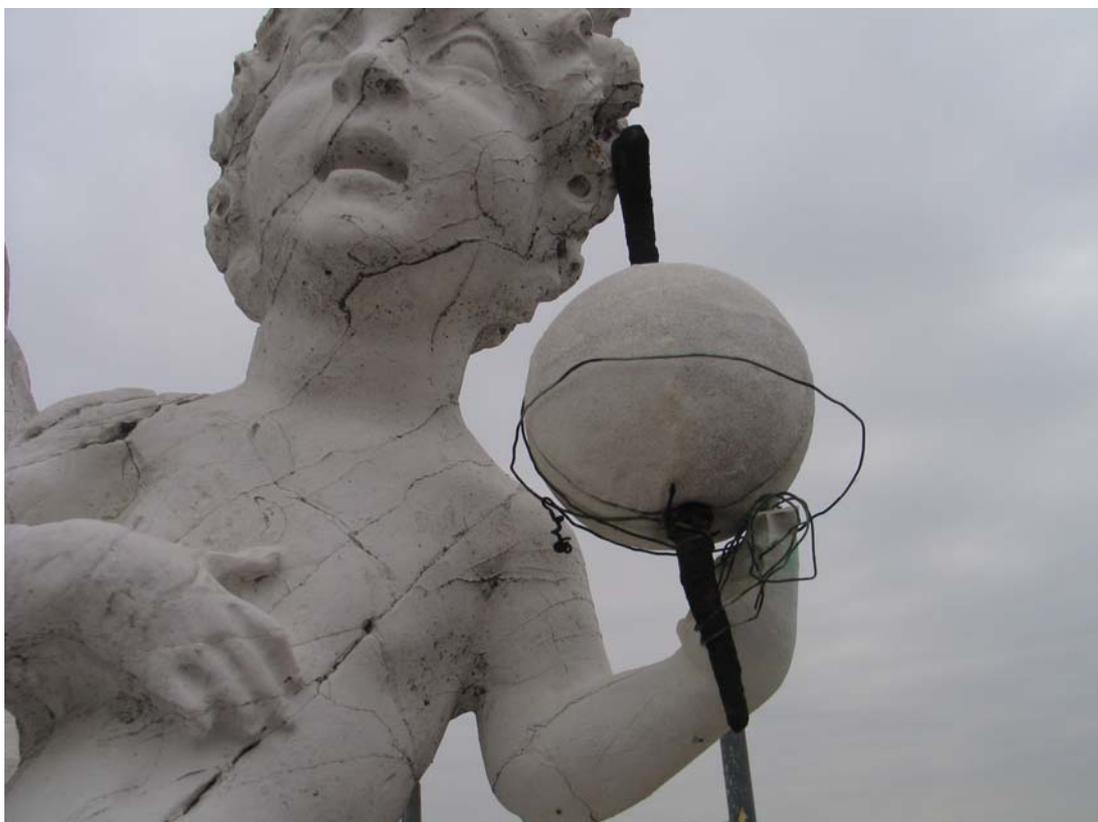
IMMAGINE N° 4: La mano del bambino in stato di dissesto statico

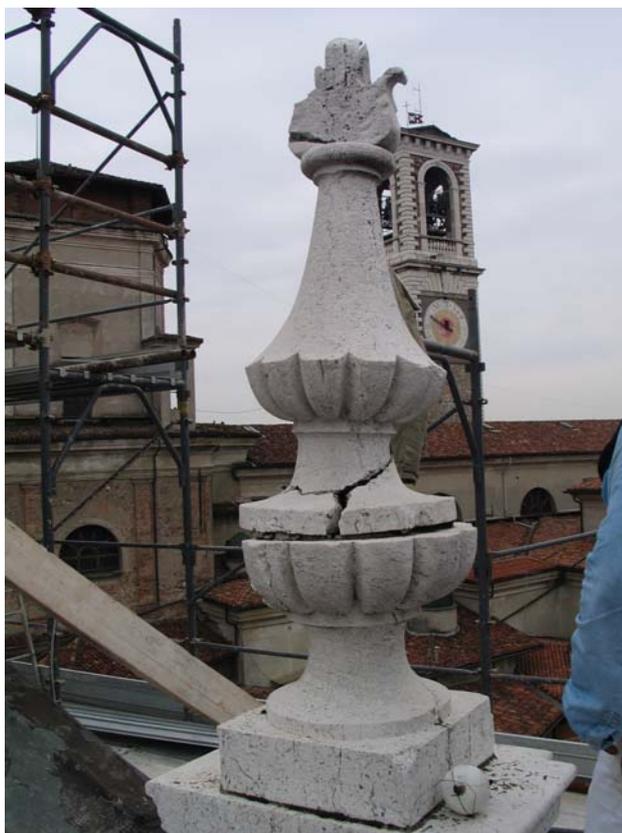
Sempre al momento della realizzazione del ponteggio sono emersi due pesanti dissesti statici a danno del pinnacolo di sinistra e della statua della Madonna con bambino.

IMMAGINE N° 5: Il pinnacolo di sinistra con la lesione strutturale

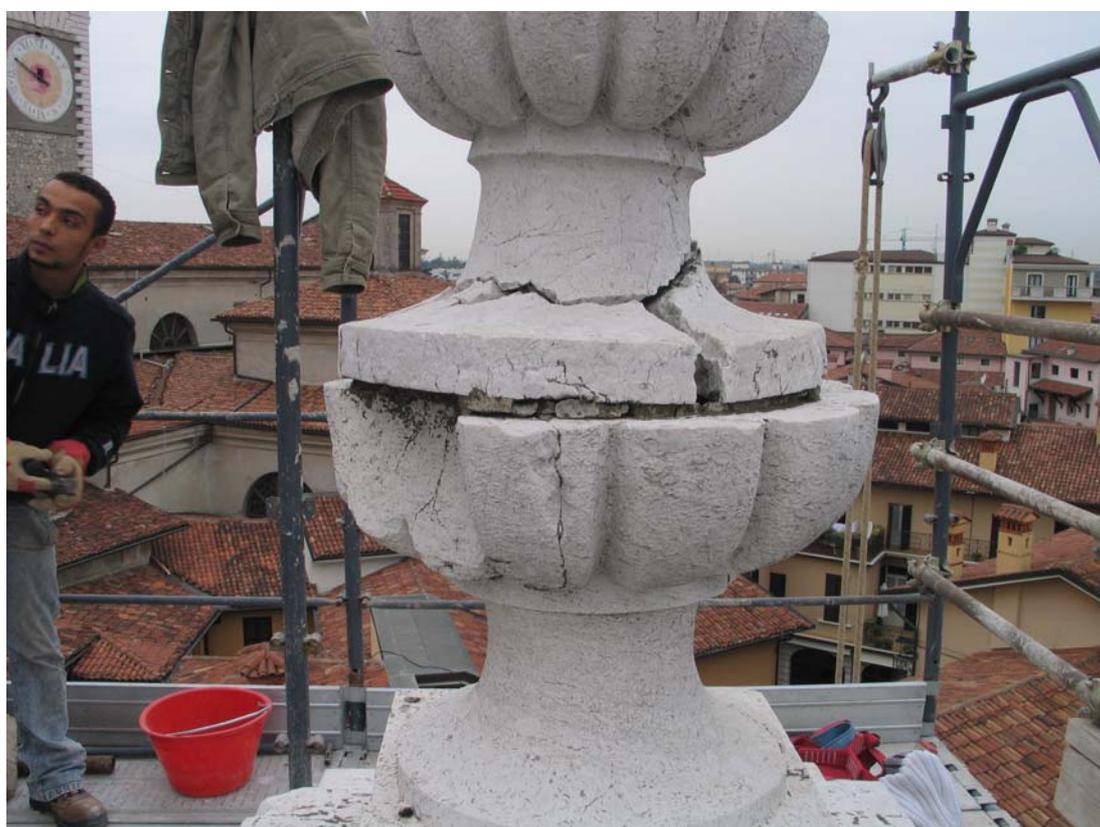
IMMAGINE N° 6: il pinnacolo sinistro con la mancanza della base di appoggio per lesione del basamento

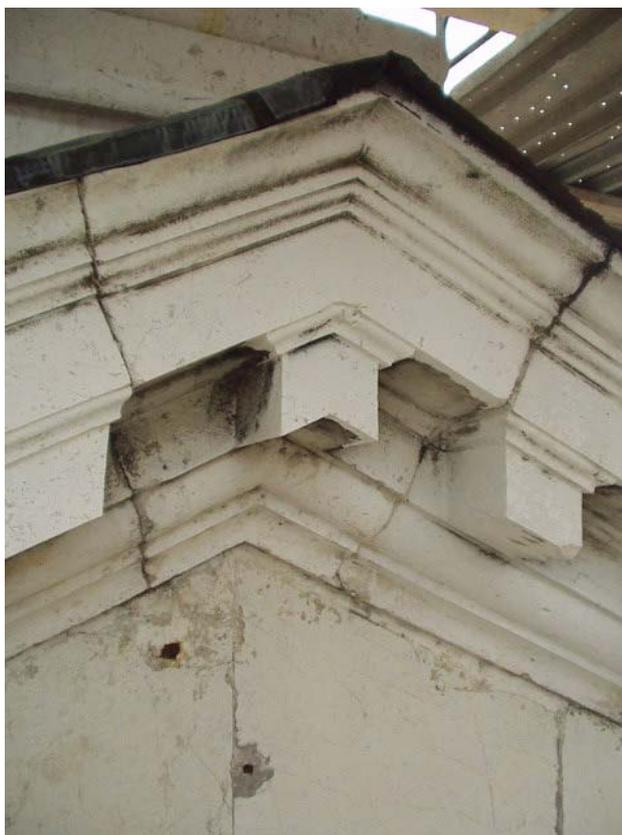
La parte più alta, quella del timpano e dell'ultimo livello di paraste, presenta una crosta nera di modesto spessore, uniforme e con un grado di adesione limitato, dovuta alla maggiore esposizione alla luce solare e alla lontananza dalla fonte: i motori di scarico delle automobili.

IMMAGINE N° 7: La sommità del timpano con le croste nere

La parte superiore non presentava difficoltà esecutive e quindi è bastata una semplice pulitura con apparecchiatura laser a 30 Hz e 350 Mj, con spot delle dimensioni di un mm e 35 impulsi al secondo., che ha rimosso in modo uniforme la crosta nera senza interagire con lo strato di finitura presente sulla pietra. L'operazione è proceduta abbastanza velocemente ed è stata eseguita esclusivamente sulle parti lapidee interessate dal fenomeno degradativo, mentre per le rimanenti parti si è lavato il tutto con acqua deionizzata a bassa pressione in modo da togliere il particolato atmosferico incoerente depositato.

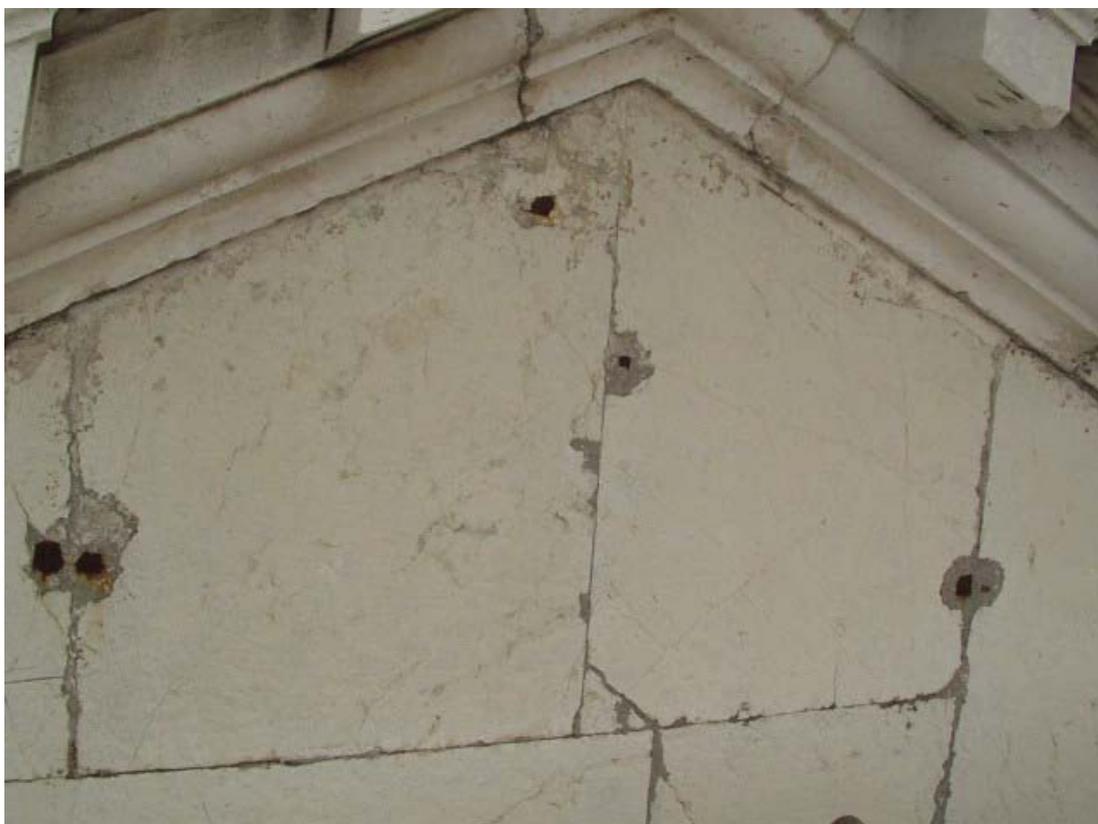
IMMAGINE N° 8: Il timpano con le risarciture incoerenti perché realizzate in malta cementizia ed ormai degradate

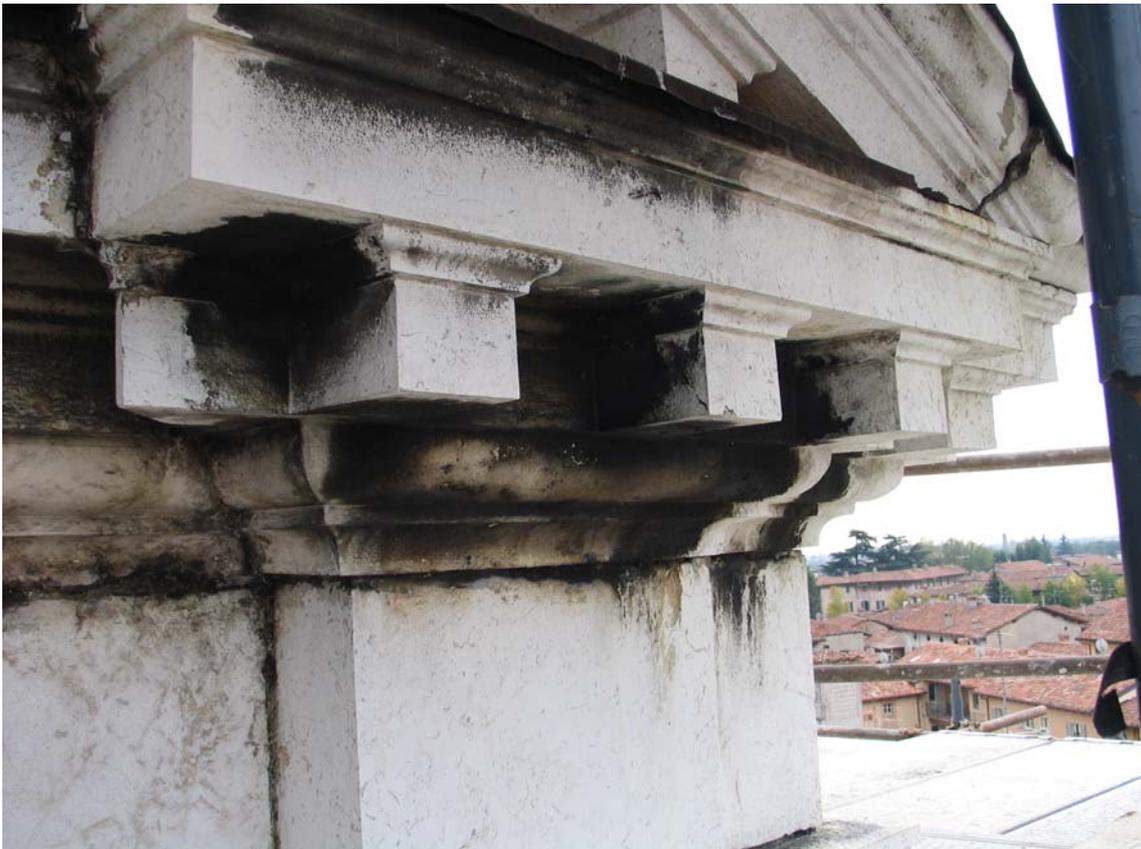
IMMAGINE N° 9: Il degrado da crosta nera della parte alta della Chiesa

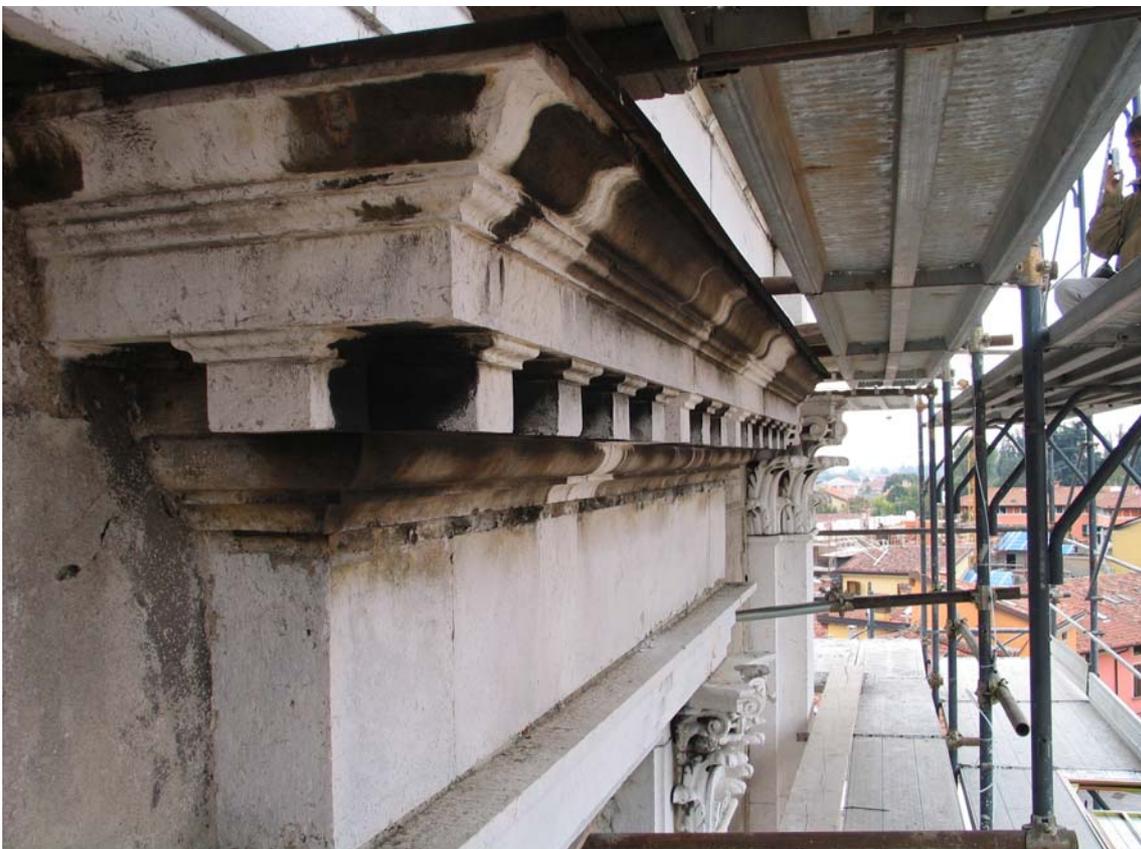
IMMAGINE N° 10: Il coronamento della finestra degrado dalle croste nere

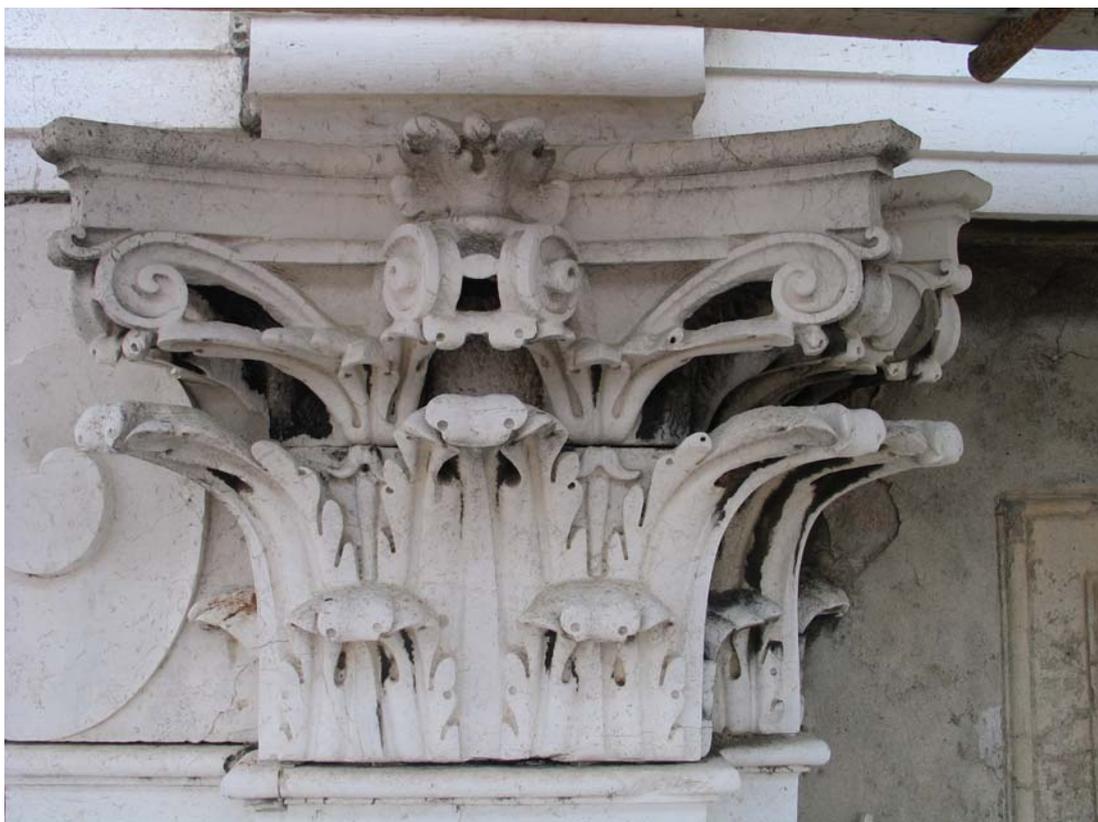
IMMAGINE N° 11: un capitello con evidente stato di degrado

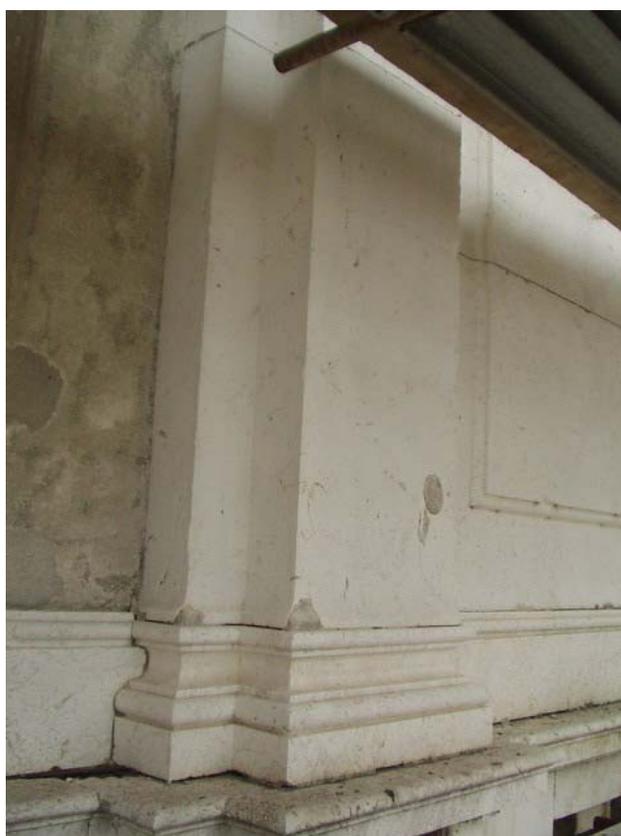
IMMAGINE N° 12: una parasta con una integrazione di lacuna incompatibile per l'uso del cemento

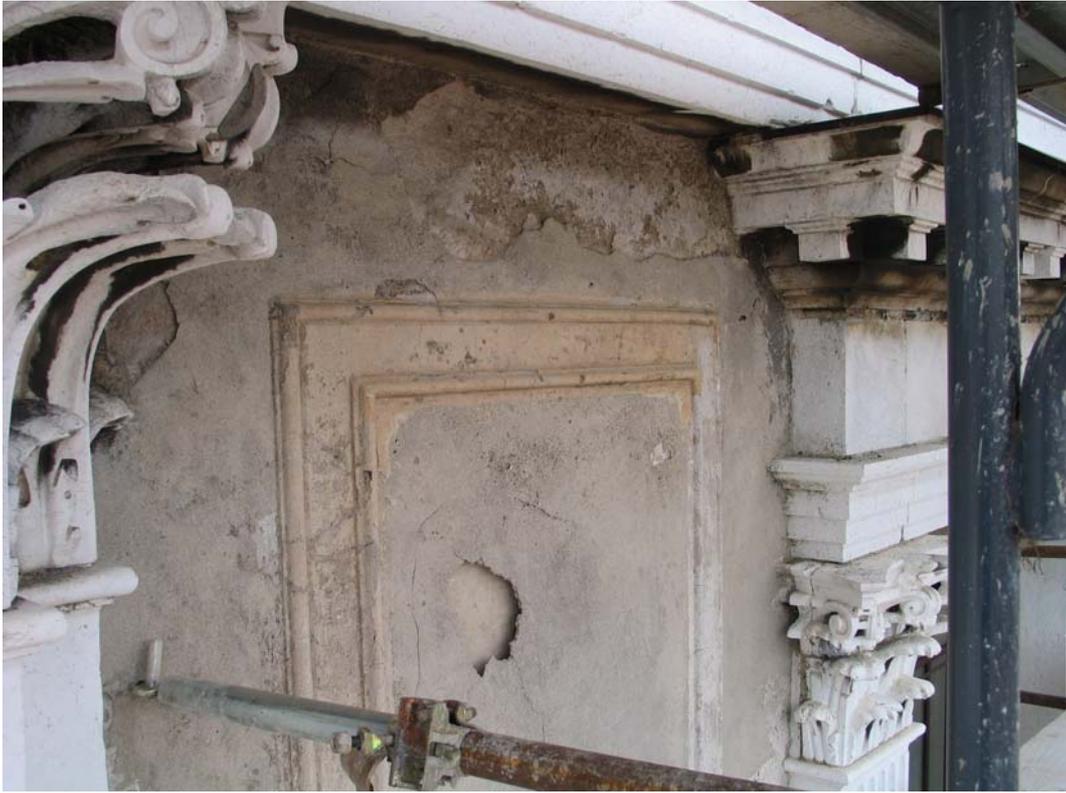
IMMAGINE N° 13: le “specchiature” d'intonaco con evidenti i sollevamenti, i crolli ed i distacchi dal substrato

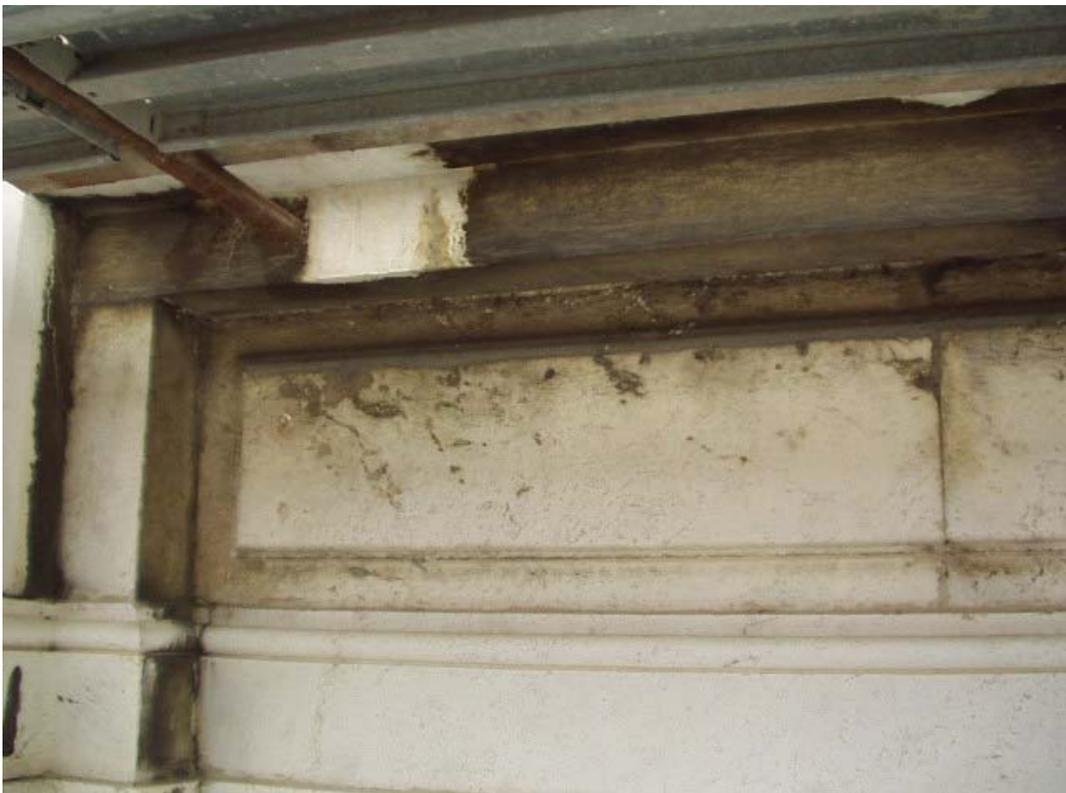
La parte inferiore, più in ombra per la presenza degli altri edifici e maggiormente interessata dal fenomeno, presenta delle croste nere di notevole spessore, fortemente coese e con presenza di particellato solido in formazione granulosa: a causa della scarsa esposizione alla luce solare la crosta si presenta più bagnata e con l'aggiunta di infestazioni di tipo biologico.

IMMAGINE N° 14: immagine del cornicione tra i due ordini della Chiesa con maggiore e più diffuso degrado da crosta nera (più adesa e consistente)

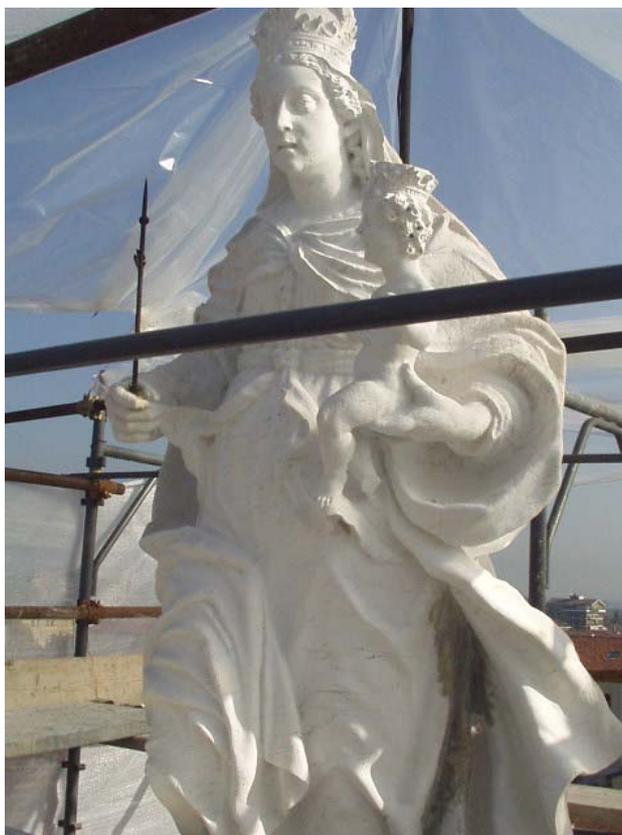
IMMAGINE N° 15: immagine della Madonna dopo le operazioni di pulizia

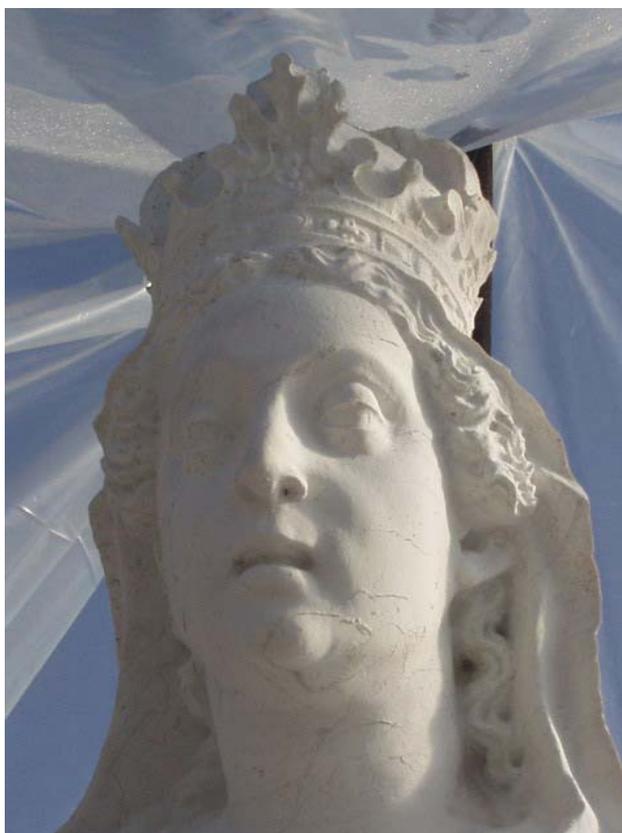
IMMAGINE N° 16: il viso della Madonna dopo l'intervento

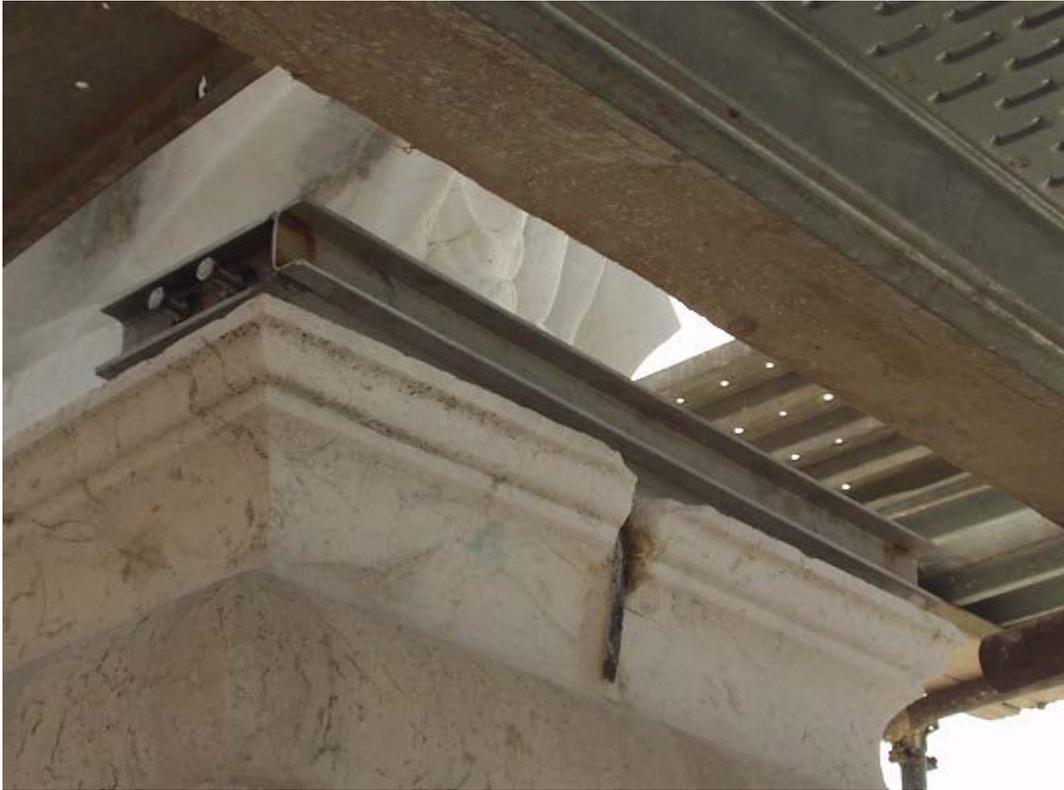
IMMAGINE N° 17: il consolidamento del basamento della statua della Madonna con “reggia” in acciaio inossidabile

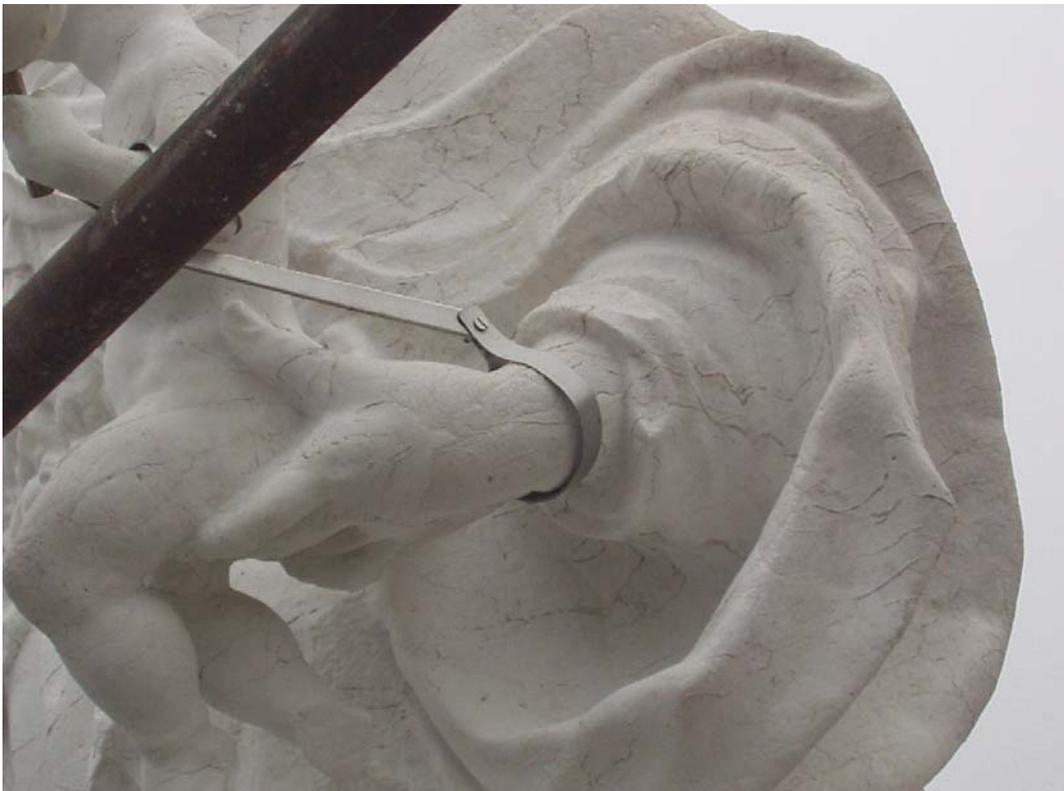
IMMAGINE N° 18: il sostegno del bambino in acciaio inossidabile

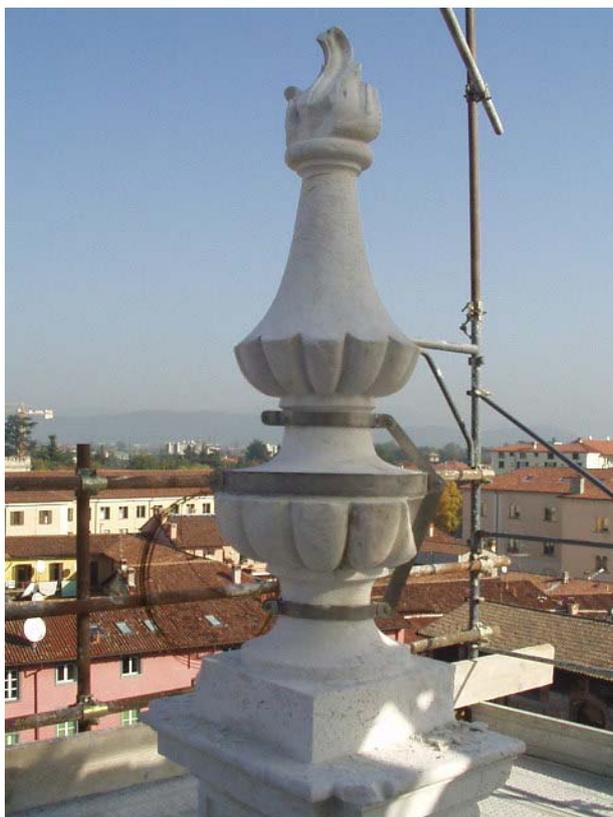
IMMAGINE N° 19: il pinnacolo riparato con l'opera di sostegno stgrutturale in acciaio minossidabile

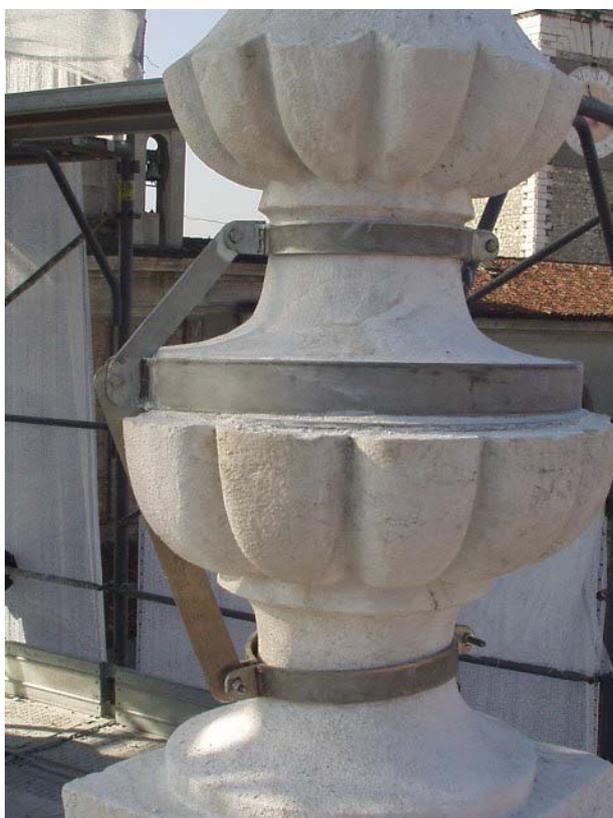
IMMAGINE N° 20: l'opera di sostegno strutturale del pinnacolo e la piastra di ripartizione dei carichi sul basamento

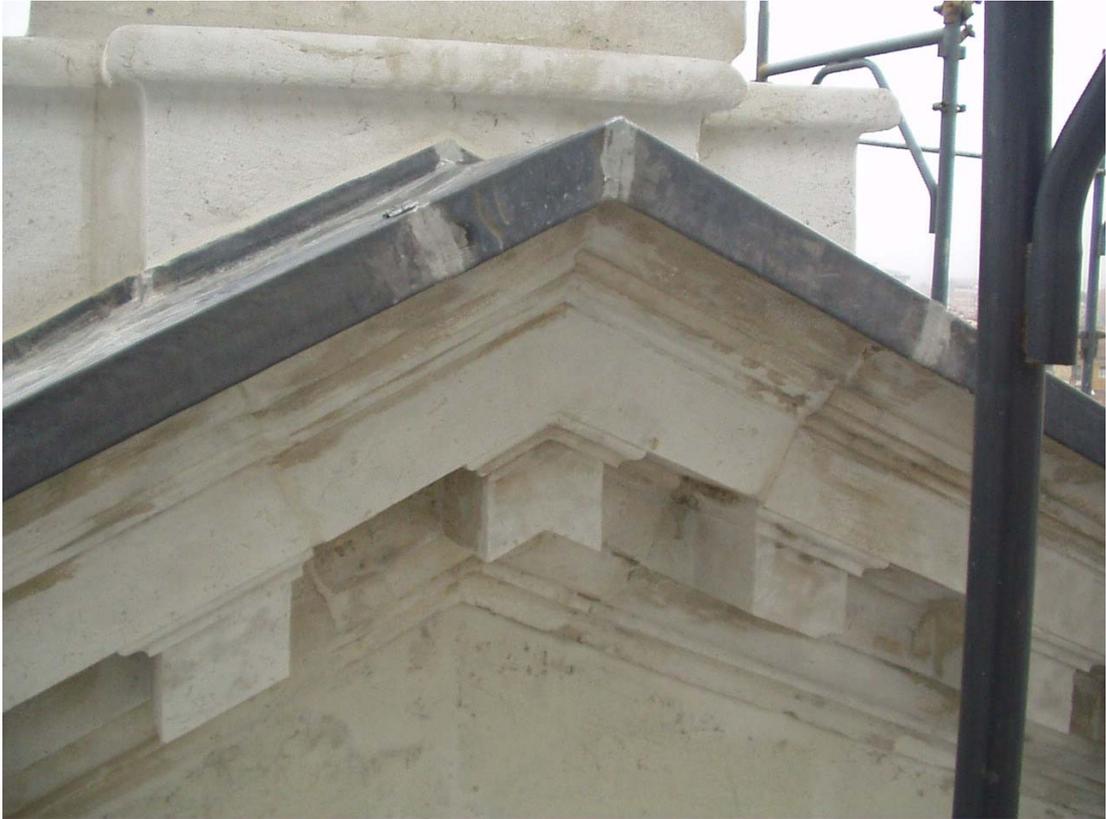
IMMAGINE N° 21: la sommità del timpano dopo la pulizia a laser

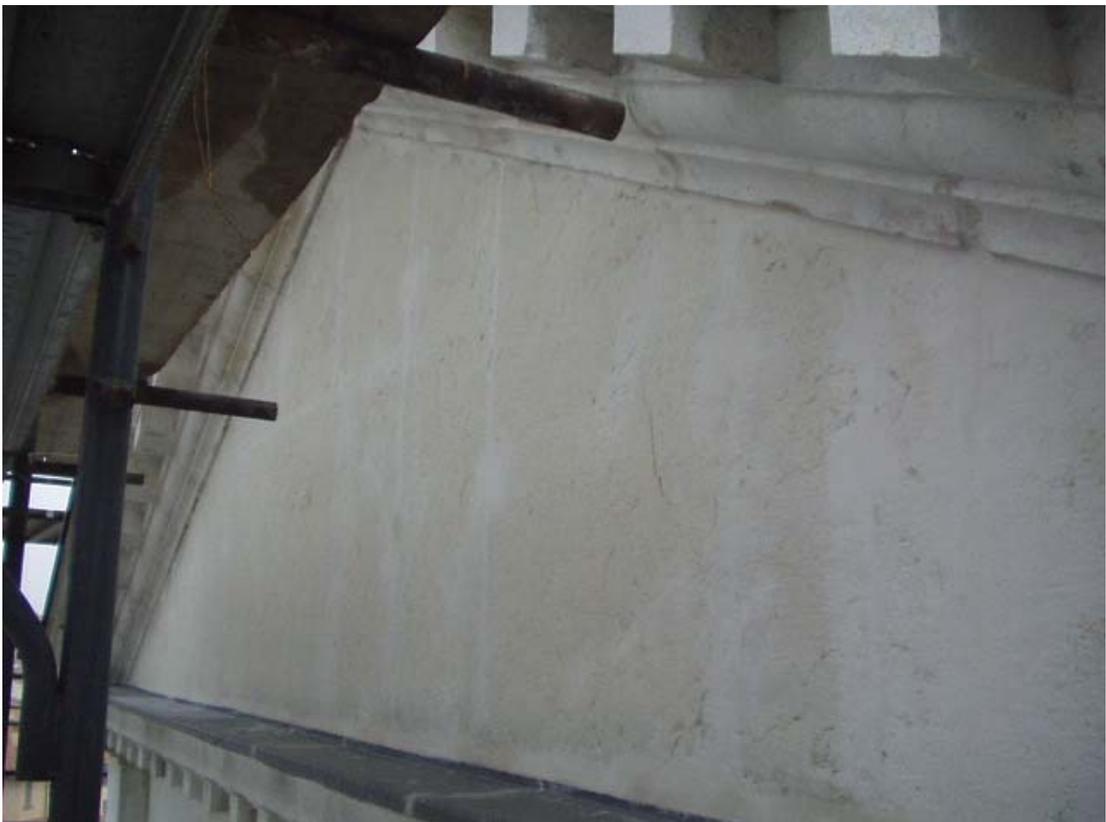
IMMAGINE N° 22. il timpano dopo la sostituzione delle stuccature incoerenti e la pulizia del paramento

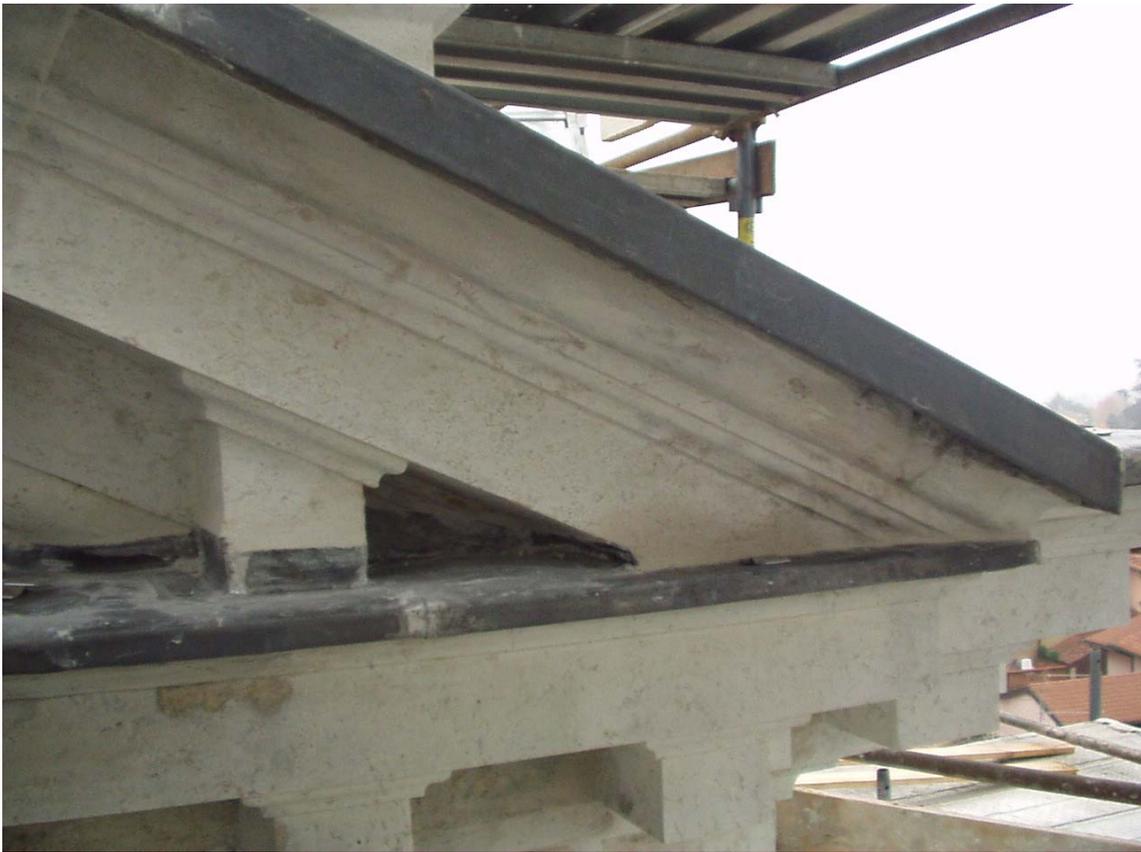
IMMAGINE N° 23: pulizia dalla crosta nera

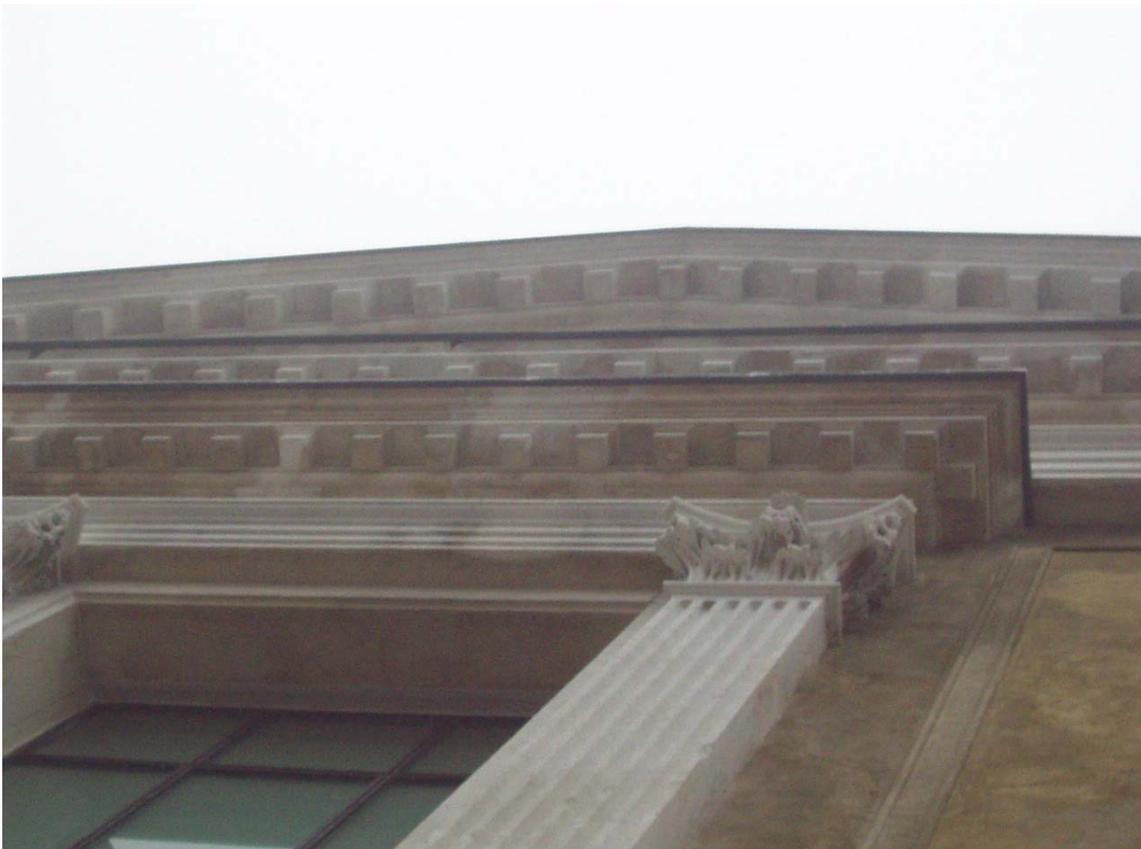
IMMAGINE N° 24: il cornicione della finestra dopo le operazioni di pulizia

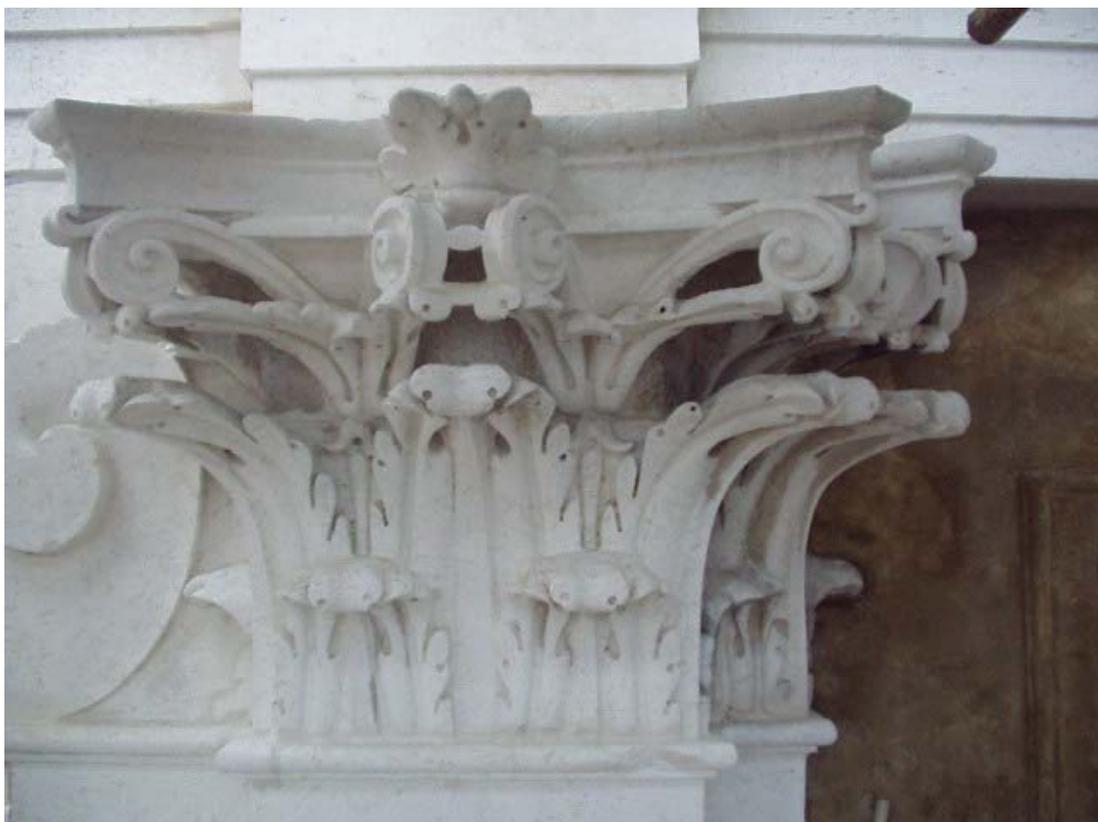
IMMAGINE N° 25: pulizia del capitello

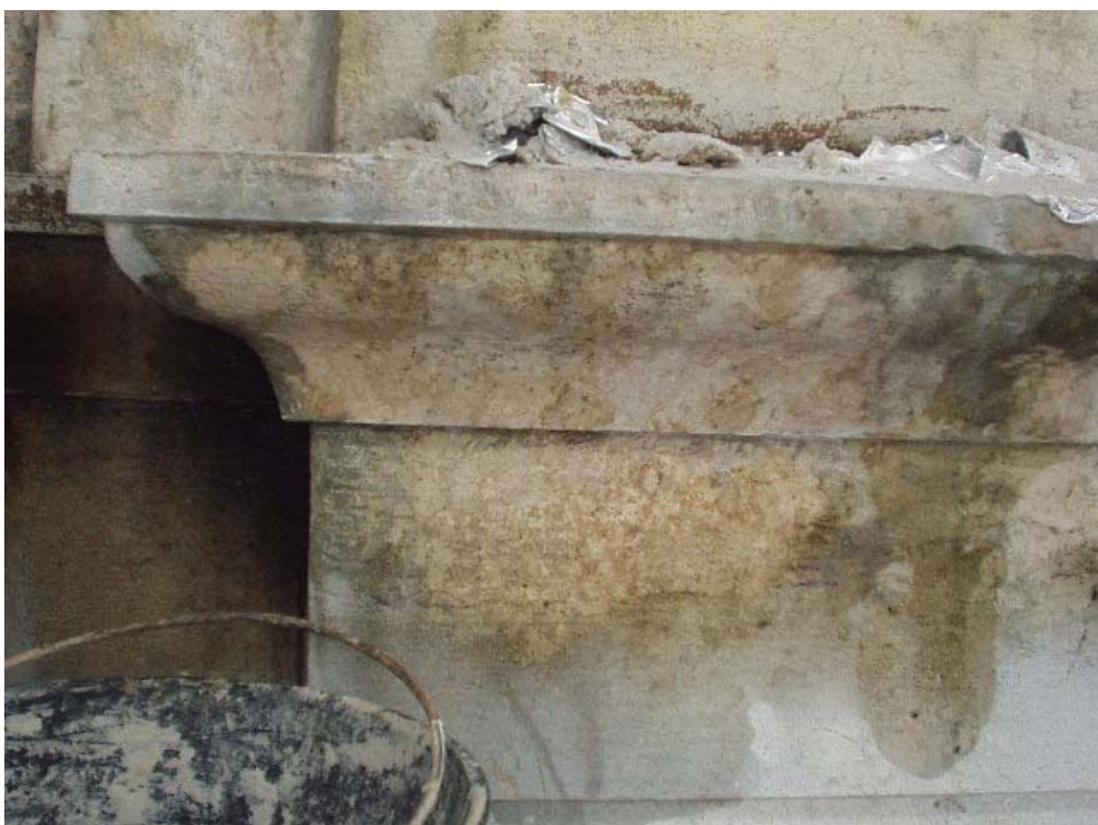
Nel corso dell'operazione di pulizia delle croste è emersa la presenza, localizzata su quasi tutta la superficie esposta al problema, di una macchia di colore verdastro data dalla presenza di una alga fortemente adesa alla pietra.

IMMAGINE N° 26: la pellicole formata da alche presente sotto la crosta nera nella parte inferiore della Chiesa

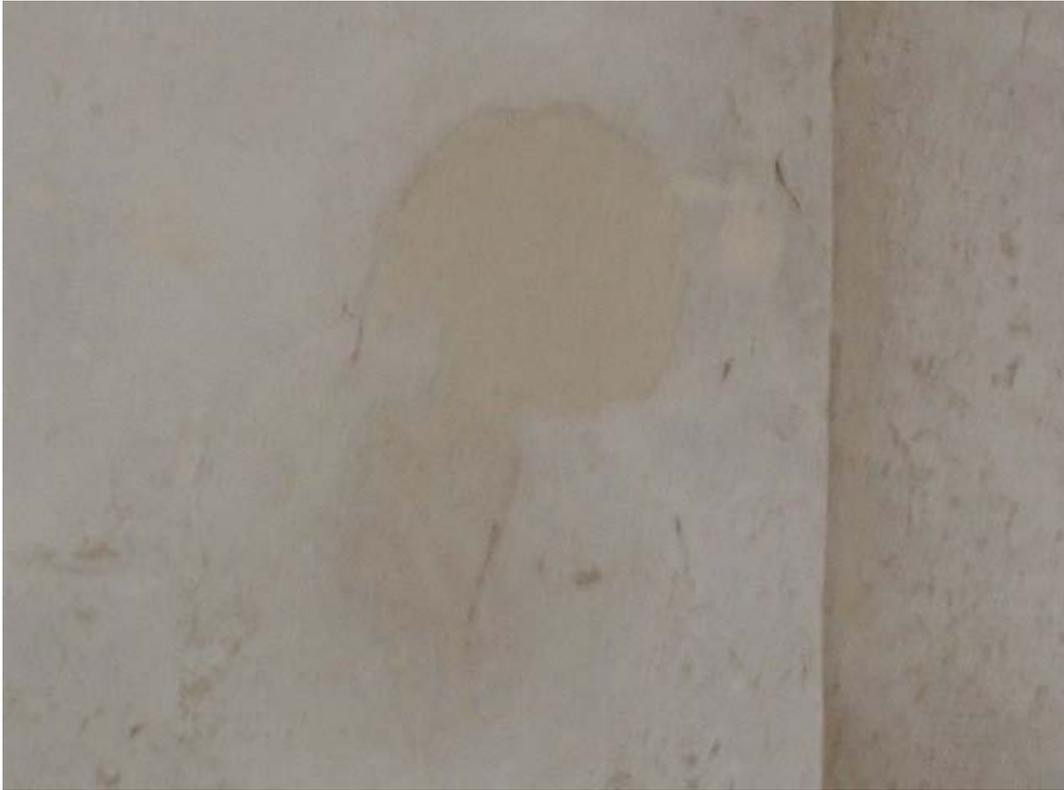
IMMAGINE N° 27: il rifacimento di una ristillatura incoerente e la pulizia del materiale lapide di una parasta

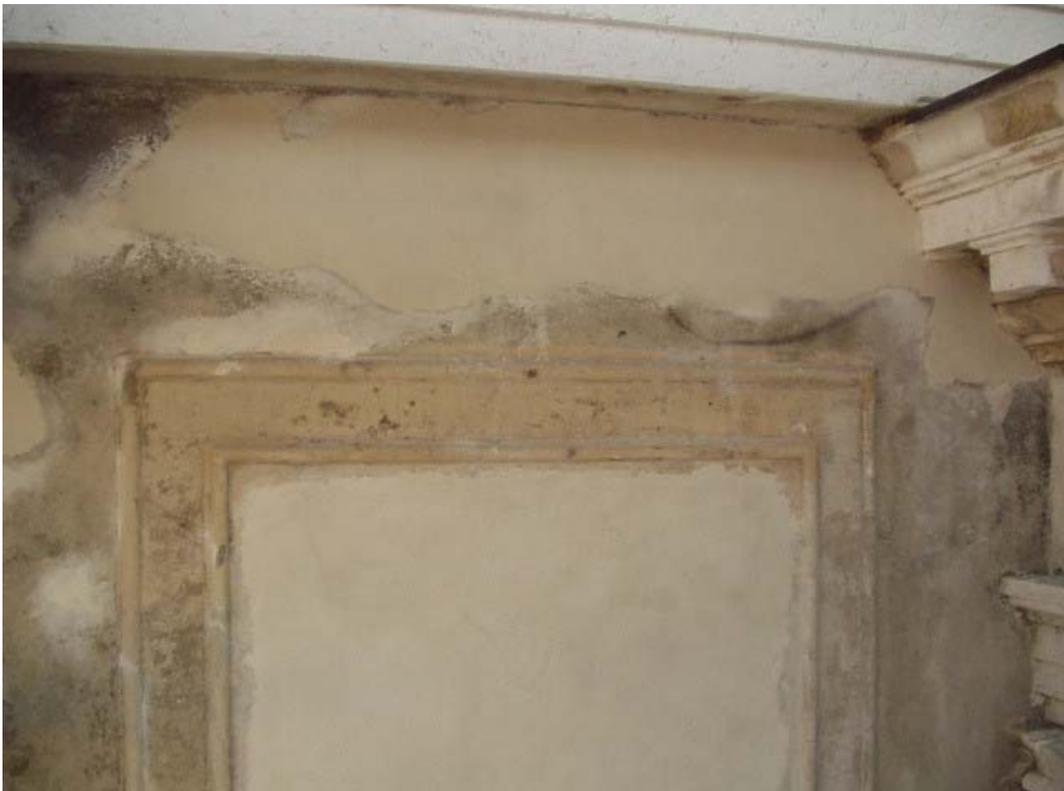
IMMAGINE N° 28: il consolidamento ed il rifacimento delle cadute di intonaco su una “specchiatura” prima della tinteggiatura per uniforme
