**GRUPPO DI LAVORO PER LA
SALVAGUARDIA, LA TUTELA E LA
CONSERVAZIONE DEL PATRIMONIO
STORICO MONUMENTALE.**

**- Relazione di fine lavori per la pulizia della
facciata della Chiesa di S. Maria Maddalena a
Chiari (BS)**

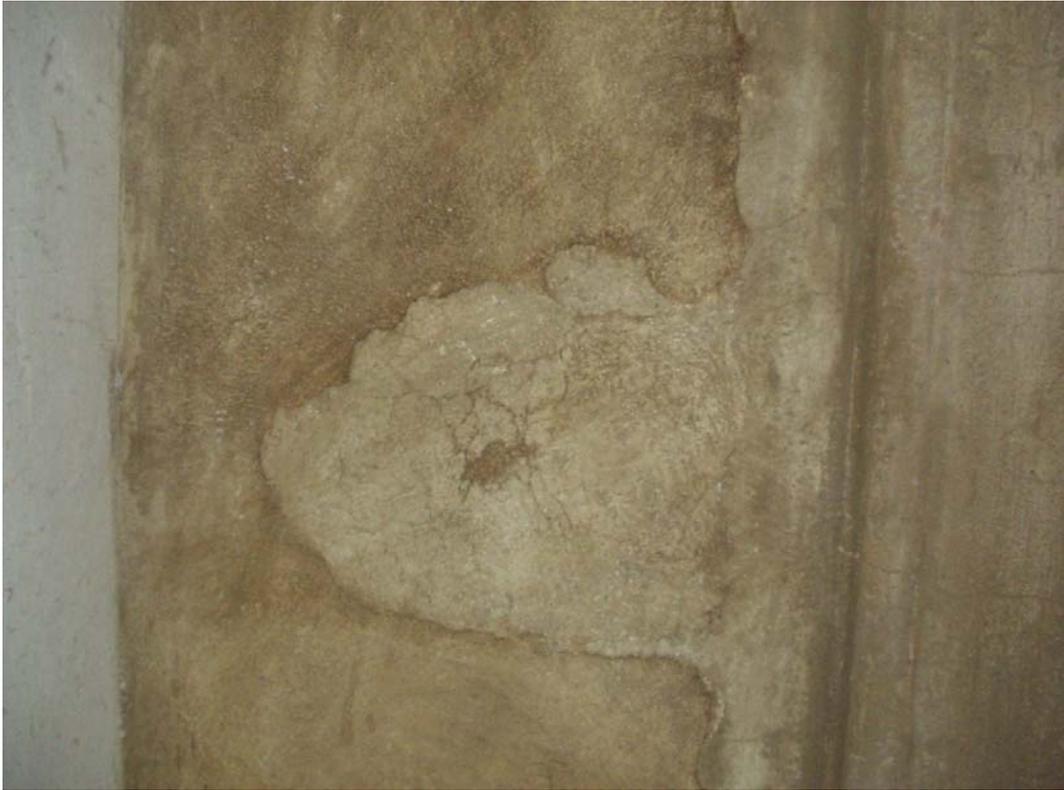
IMMAGINE N° 29: il confronto tra vecchio e nuovo intonaco una volta completato l'intervento con differenziazione dei livelli e delle cromie

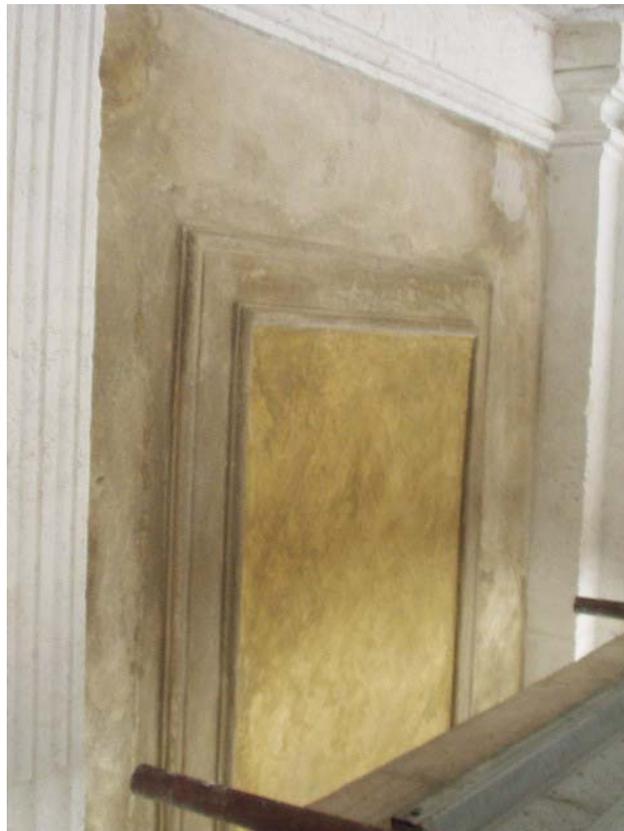
IMMAGINE N° 30: “specchiatura” una volta completato l'intervento

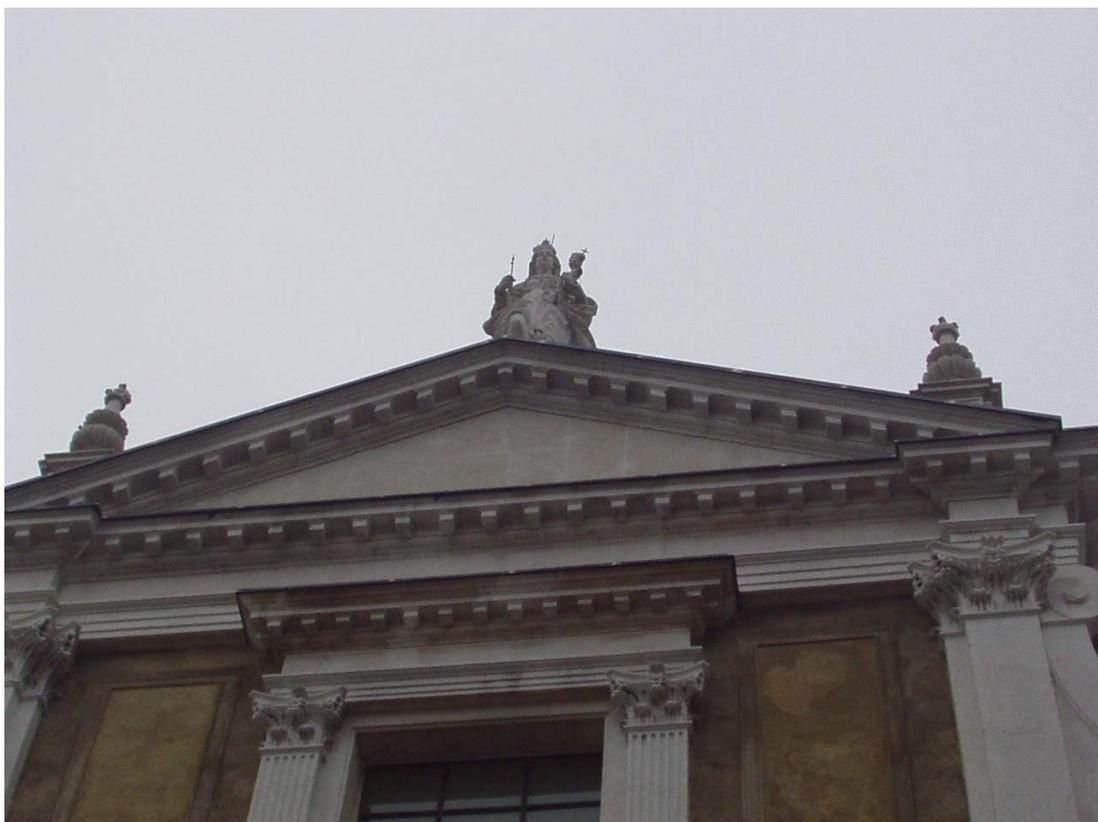
IMMAGINE N° 31: la parte alta della Chiesa dopo l'intervento

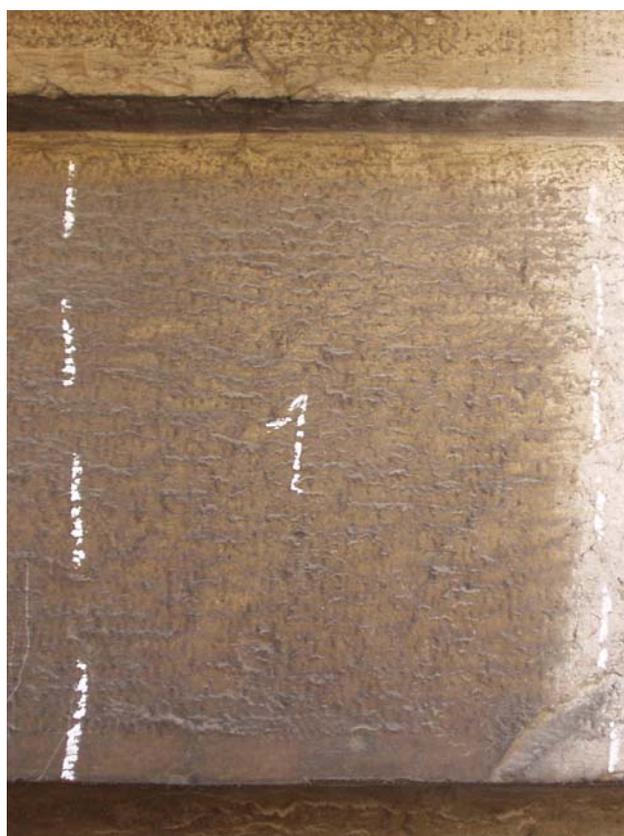
IMMAGINE N° 32: prove di pulitura prima dell'inizio del cantiere sul cornicione della porta, prima dell'esecuzione

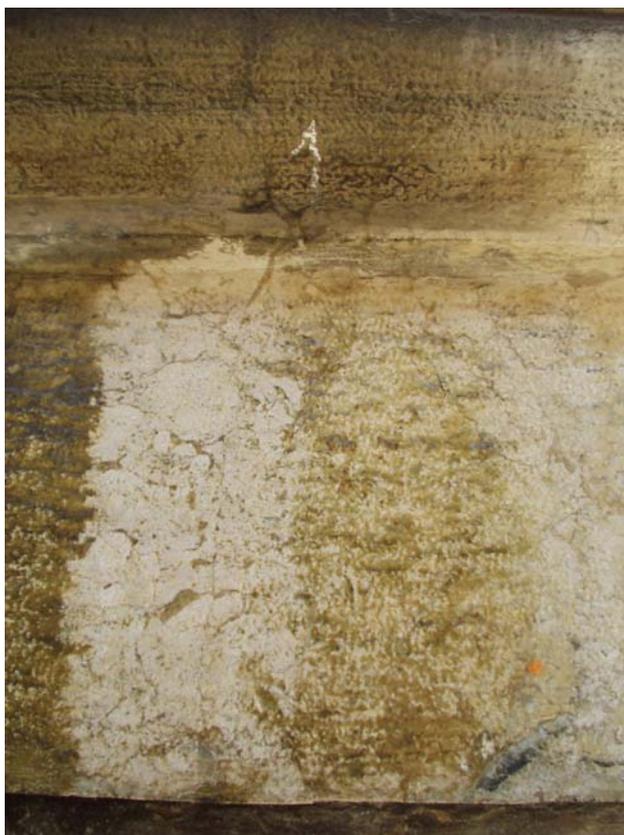
IMMAGINE N° 33: prova di pulitura eseguita

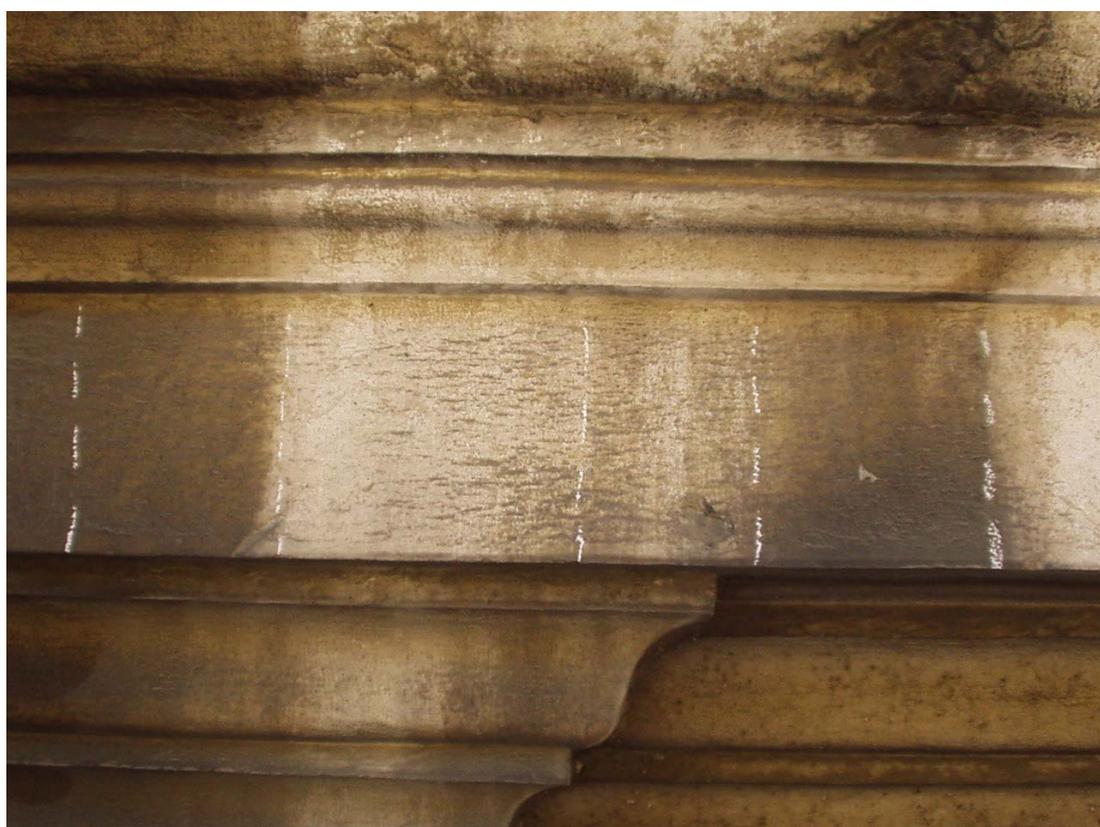
IMMAGINE N° 34: le prove di pulitura realizzate sul cornicione della porta

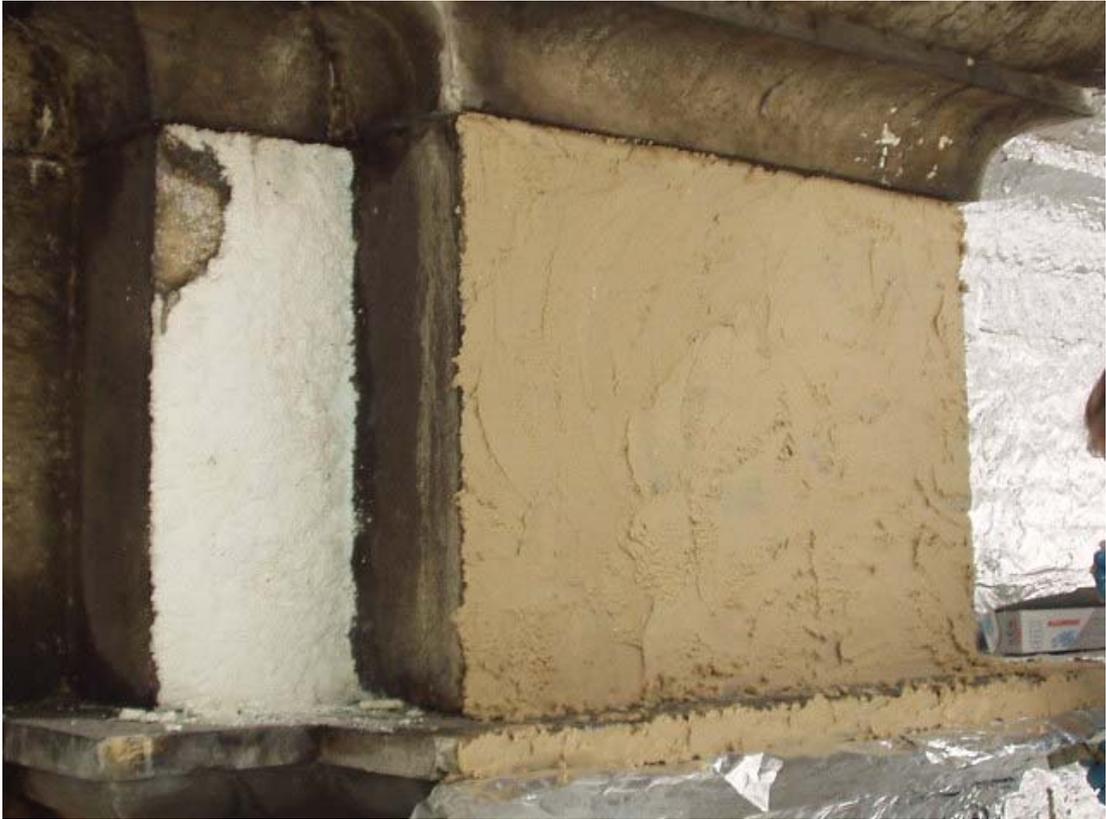
IMMAGINE N° 35: gli impacchi di ammorbidimento delle croste nere del cornicione principale

Lo scopo dell'impacco, eseguito con polpa di cellulosa (Arbocel) e sepiolite addizionate con Carbonato d'Ammonio in sospensione satura, è stato quello di procedere ad una prima rimozione generale ed un “ammorbimento” della croste; dal momento che in sede di cantiere è stata scoperta la presenza di uno strato formato da alghe, al di sotto delle croste presenti in questa zona, dopo l'impacco è stato steso a spruzzo del PREVENTOL, in soluzione al 5% con acqua deionizzata, che possiede un blando effetto diserbante: l'operazione è stata valutata come sufficiente per rimuovere il problema dell'infestazione e quindi non si è operato con soluzioni maggiormente aggressive anche per non danneggiare ulteriormente il sub-strato.

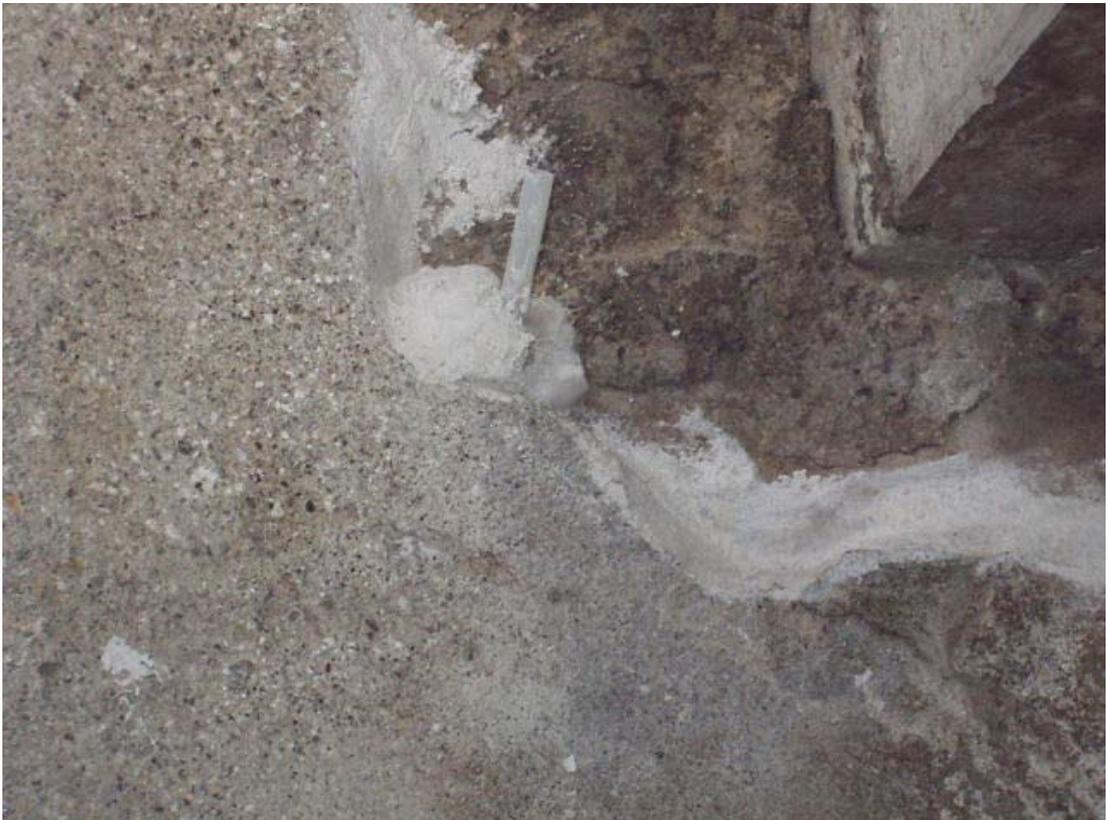
IMMAGINE N° 36: preparazione del salvabordo ed iniezione di malta consolidante dell'intonaco

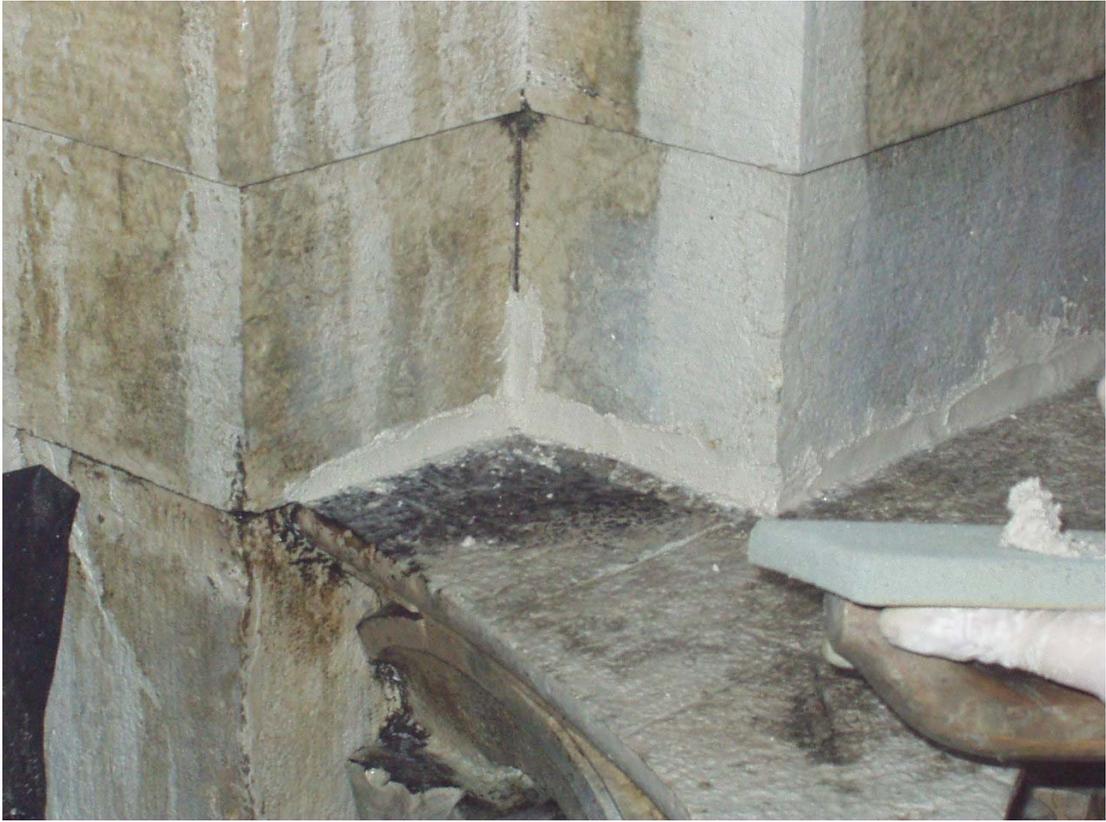
IMMAGINE N° 37: stuccature delle fessure sul materiale lapideo

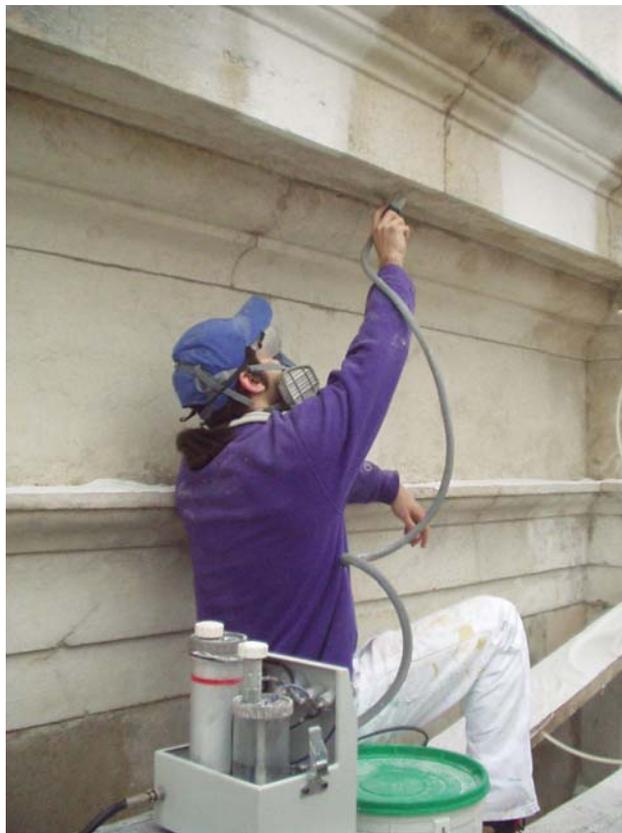
IMMAGINE N° 38: esecuzione di pulizia delle croste nere con micro-sabbiatrice

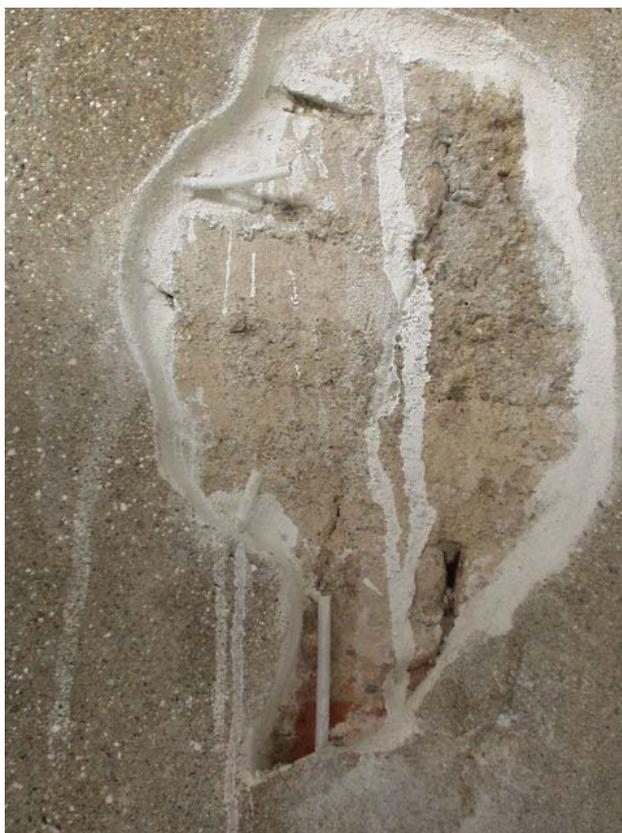
IMMAGINE N° 39: esecuzione di salva-bordo sul lacuna di intonaco
