Progetto esecutivo, direzione lavori ed esecuzione opere per la conservazione dei dipinti delle volte del tiburio e dell'abside di S. Maria Maggiore a Chiari (BS) (RECUPERANDO)

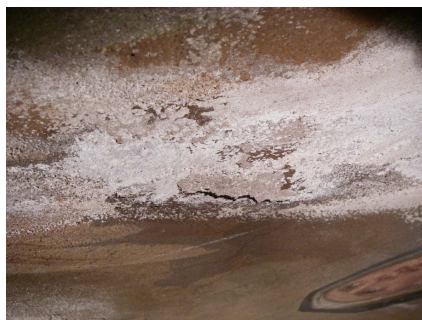
- Dipinti originali risalenti al sec. XIX°
- Presenza di vaste aree ricoperte da sali
- Perdita di zone di colore a causa dei sali
- Sollevamento di porzioni di colore
- Probabile degrado dell'intonaco

Perdita del dipinto per i sali

- Asportazione meccanica preliminare dei sali solubili mediante pennelli e micro-aspiratori
- Pre-consolidamento delle pellicole pittoriche sollevate mediante carta giapponese
- Estrazione dei sali solubili dall'interno dell'intonaco mediante applicazione di carta giapponese e acqua deionizzata
- Pulitura del deposito particellare di scarsa coesione mediante spugne wishab
