**Progetto esecutivo per la
conservazione delle facciate
del complesso Ecclesiastico
delle Discipline a Chiari (BS)
(RECUPERANDO)**

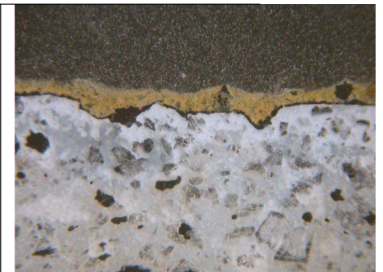
- Analisi in sezione trasversale lucida al microscopio ottico a luce riflessa per l'individuazione microstratigrafica delle finiture
- Analisi con microscopio elettronico a scansione corredato di microsonda elettronica a dispersione di energia (SEM+EDS)- (analisi chimica elementare) per l'individuazione dei materiali
- Confronto delle analisi con le risultanze visive per esecuzione di prove di tinteggiatura da compiere in sito con valutazione finale del grado di adesione
- Prove di pulitura della pellicola pittorica sovrammessa per valutare lo stato di coesione con l'intonaco ed ulteriore sezione sottile

Immagine al microscopio ottico

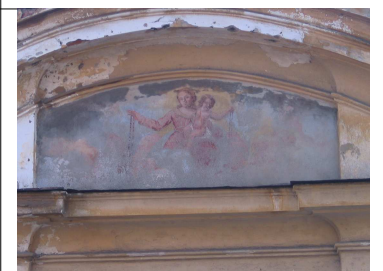
- Presenza di degrado generale da incuria
- Presenza di significativi rappezzi in cemento
- Presenza di tinteggiature antiche a base organica
- Presenza di tinteggiature moderne a base organica e fortemente deteriorene
- Generale stato di ammaloramento dei portali e dell'affresco di S. Lorenzo

Il dipinto in S. Lorenzo

- Sostituzione dei rappezzi cementizi con malte di calce
- Consolidamento generale degli intonaci
- Restauro portali ed affresco
- Sistemazioni lattonerie e coppi
- Dalla prima valutazione della stratigrafia degli strati pittorici esistenti si è ipotizzato, in accordo con la Soprintendenza, di valutare un eventuale discialbo superiore per evidenziare l'intonachino originale
