**Progetto esecutivo, direzione lavori ed esecuzione opere per la conservazione del tetto e della sacrestia della Parrocchiale dei Santi Faustino e Giovita (Duomo) a Chiari (BS) (RECUPERANDO)**

## **ANALISI STORICO – MATERICA**

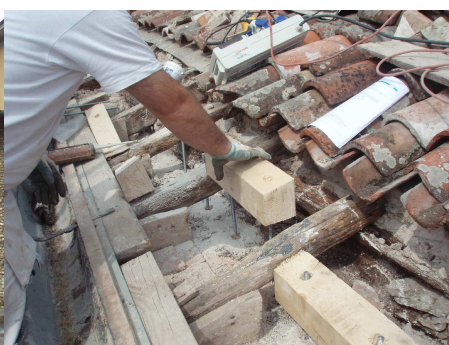
Esempio di realizzazione del cordolo

- Ripasso generale della copertura con sistemazione manto in coppi
- Sostituzione della carta catramata deteriorata con guaina bituminosa
- Eliminazione degli abbaini del tetto del Duomo
- Realizzazione cordolo in legno di contenimento delle spinte orizzontali delle colte interne sulle pareti perimetrali
- Irrigidimento delle falde del tetto in funzione di collaborazione statica con il cordolo
- Chiodatura di tutti gli elementi lignei della copertura per migliorare il comportamento generale della struttura
- Eventuale studio su un sistema alternativo di circolazione dell'aria nel sottotetto, con lo scopo di impedire la formazione di un micro-clima dannoso per la conservazione degli affreschi delle volte
