Progetto esecutivo, campagna diagnostica e direzione lavori per la conservazione delle volte interne e delle facciate esterne della Chiesa di S. Michele Arcangelo a Gaino di Toscolano Maderno (BS) (RECUPERANDO)

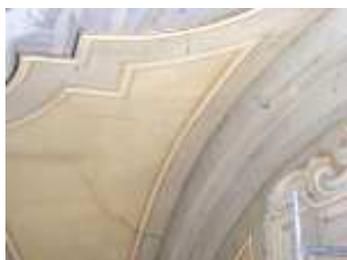
Degrado della volta

Il distacco della volta

Degrado delle centine

Prove colore in facciata

- Realizzazione di sostegno delle volte all'estradosso con rete in fibra di vetro posizionata sulle volte in incannucciato ed "a scavalco" delle centine con rappezzo dell'intonaco
- Avvitatura delle volte alle centine dall'intradosso con viti per legno e rondelle in plexiglass
- Interventi di pulitura dei dipinti all'intradosso e consolidamento degli intonaci mediante iniezioni corticali
- Pulizia delle facciate esterne e tinteggiatura con cromie storiche ritrovate in loco
