**Progetto esecutivo per la
conservazione del tetto e della
sacrestia della Parrocchiale
dei Santi Faustino e Giovita
(Duomo) a Chiari (BS)
(RECUPERANDO)**

ANALISI STORICO – MATERICA

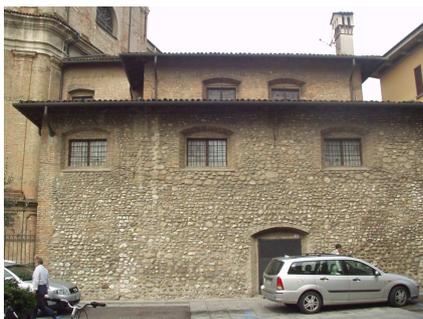
- Generale situazione di ammaloramento delle coperture
- Degrado del paramento murario in mattoni della parte sommitale del tiburio
- presenza di elementi incoerenti con la conservazione del bene (abbaini e tavolato in laterizio con carta biotumata)
- Quadro fessurativo degli angoli della sacrestia dovuto all'azione delle componenti orizzontali delle spinte delle volte a crociera sui muri perimetrali noto come “espulsione dell'angolata”

**Vista generale della
sacrestia**

- Ripasso generale della copertura con sistemazione manto in coppi
- Sostituzione della carta catramata deteriorata con guaina bituminosa
- Eliminazione degli abbaini del tetto del Duomo
- Realizzazione cordolo in legno di contenimento delle spinte orizzontali delle colte interne sulle pareti perimetrali
- Irrigidimento delle falde del tetto in funzione di collaborazione statica con il cordolo
- Chiodatura di tutti gli elementi lignei della copertura per migliorare il comportamento generale della struttura

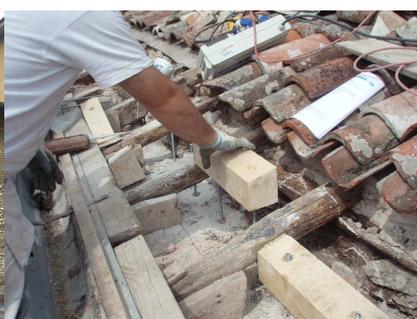
**Esempio di realizzazione
del cordolo**

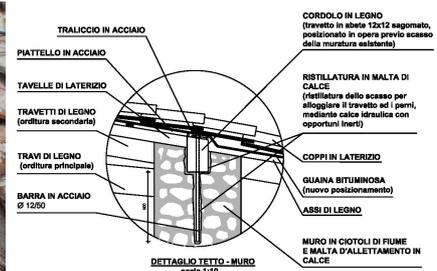
Progetto del cordolo
