- Progetto esecutivo per la conservazione della Chiesa di S. Sebastiano a Gaino di Toscolano Maderno (BS) danneggiata dal sisma del 24/11/2004 in seguito all'ordinanza 36 del 25/03/2005. (RECUPERANDO)

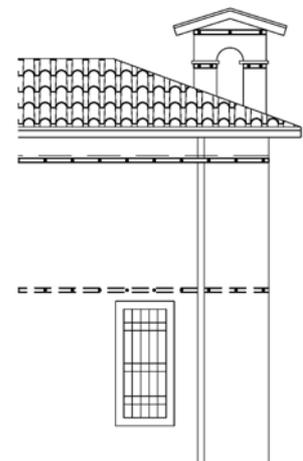
Dettaglio dell'armatura prevista

- Verifica dell'efficacia degli interventi previsti mediante comparazione ad elementi finiti dello stato di fatto e di progetto
- Progettazione cerchiatura di contenimento della Chiesa in funzione di contenimento delle spinte orizzontali del tetto
- Progettazione di elementi metallici per rendere solidale il cordolo in C.A. esistente, attualmente interrotto a livello del campaniletto
- Riammorsatura della cappella laterale con il resto della Chiesa
- Progettazione risarcitura lesioni e mancanze nel campaniletto e sulla parete Est
- Ristrutturazione generale delle facciate con riprese delle risarciture
- Micro-consolidamenti delle fratture con barre in acciaio di contenimento piegate ad "L", all'interno della lesione
